PASSERELLE RO-RO 1595

Note relative à une approche budgétaire pour les travaux dans le cadre d'une remise en service -

AFFAIRE : PAQ 21.0029
RAPPORT : RAQ21.0029-2

DATE : 1er Octobre 2024

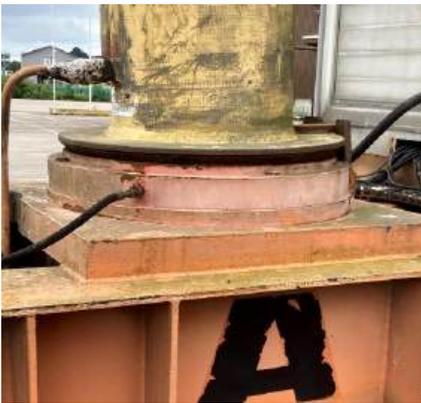
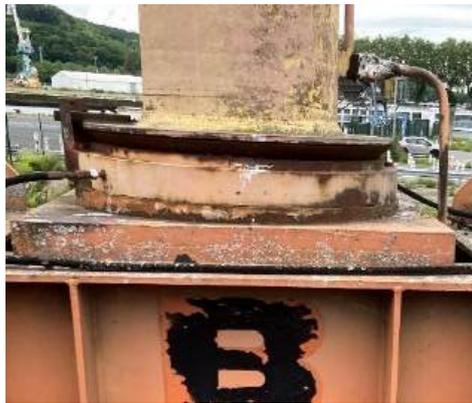
Les vérins sont posés sur un châssis par l'intermédiaire d'une butée sphérique, et reliés à la passerelle avec une double chape à trois axes (photos ci-après), un axe pour la liaison avec le vérin, et deux axes pour la liaison avec la passerelle.

Les parties visibles des butées sphériques des vérins sont très corrodées ce qui laisse présager un fort risque de grippage. Nous pouvons noter la présence de dépôts de graisseur permettant un graissage régulier aisé.

Portée corrodée

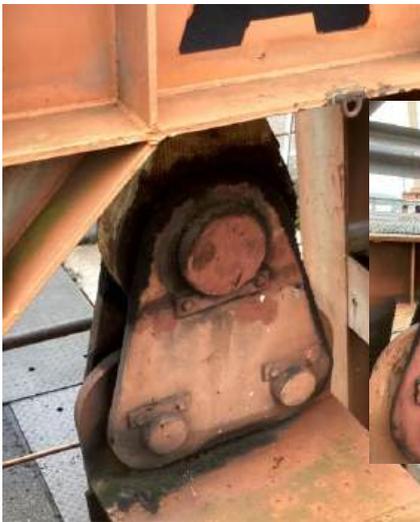
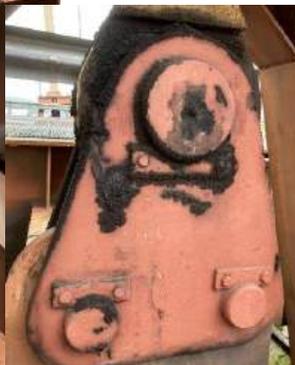
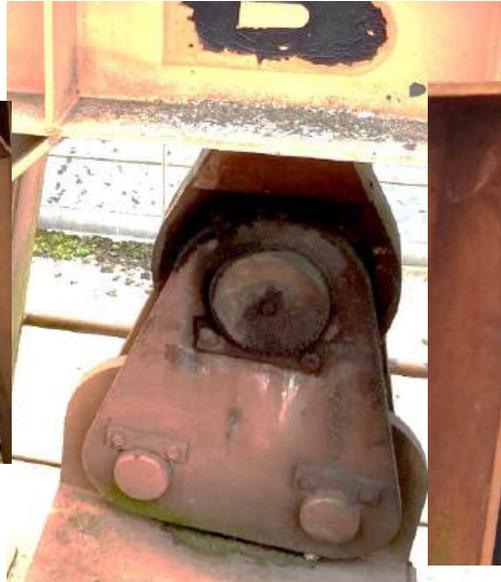
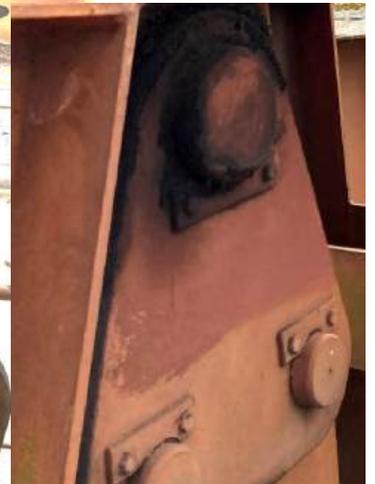
D'un point de vue mécanique, nous n'avons pas relevé de grosse anomalie au niveau de ces articulations. Les arrêts d'axe ainsi que les axes sont bien à leur place et semblent avoir travaillé correctement.

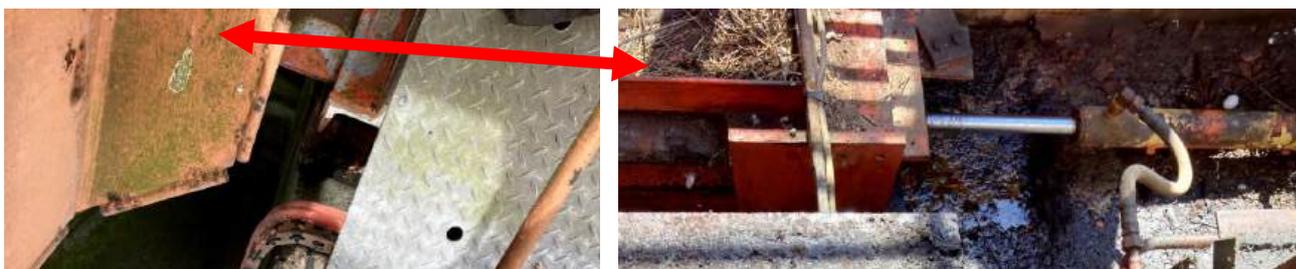
Mécanisme de verrouillage

Le système de verrouillage de la passerelle est constitué par des taquets de type poutre caisson, actionnés par un système de vérins, qui couissent depuis chaque pile pour venir se positionner sous une butée solidaire de la passerelle.

La passerelle peut ainsi être positionnée sur ces cales en position relevée et de repos (état actuel).

Nous pouvons noter qu'un nettoyage des caniveaux contenant le système des vérins est nécessaire.

Etant donné l'état de conservation et le temps de non fonctionnement, ce mécanisme devra être révisé avant les essais pour définition du programme des travaux.

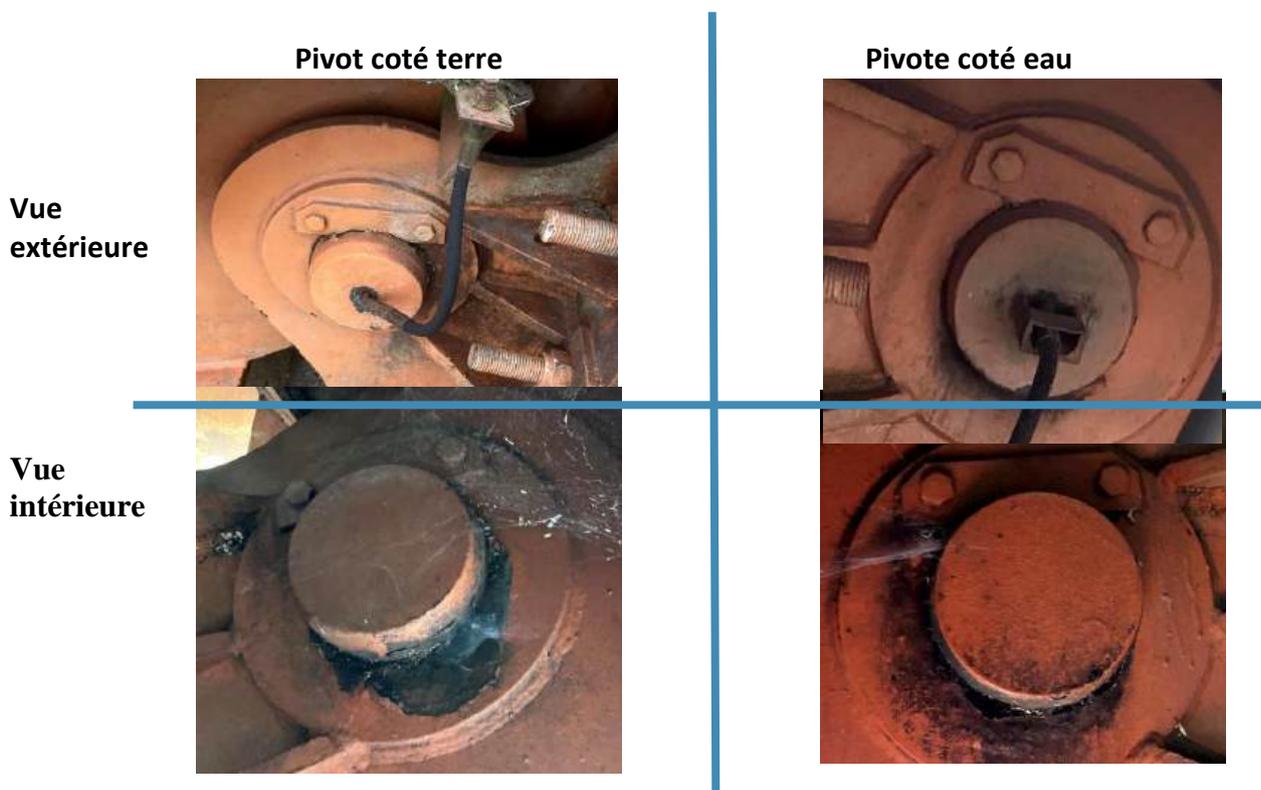
Articulation avec le quai (culée)

Au niveau du quai, la passerelle est articulée par deux pivots.

Les pivots d'articulation de la passerelle sur la culée ne présentent pas visuellement de défaut notable de positionnement relatif de l'axe par rapport à l'arrêt d'axe et à l'articulation.

Ce constat peut laisser présager que les articulations ont travaillé correctement, cependant il faudra procéder à un graissage de remise en service et à une vérification de ce bon fonctionnement.

D'une manière générale pour les mécanismes, l'ensemble des dispositifs de graissage existant devra être repris voire être remplacé, ou complété/amélioré (graissage centralisé).

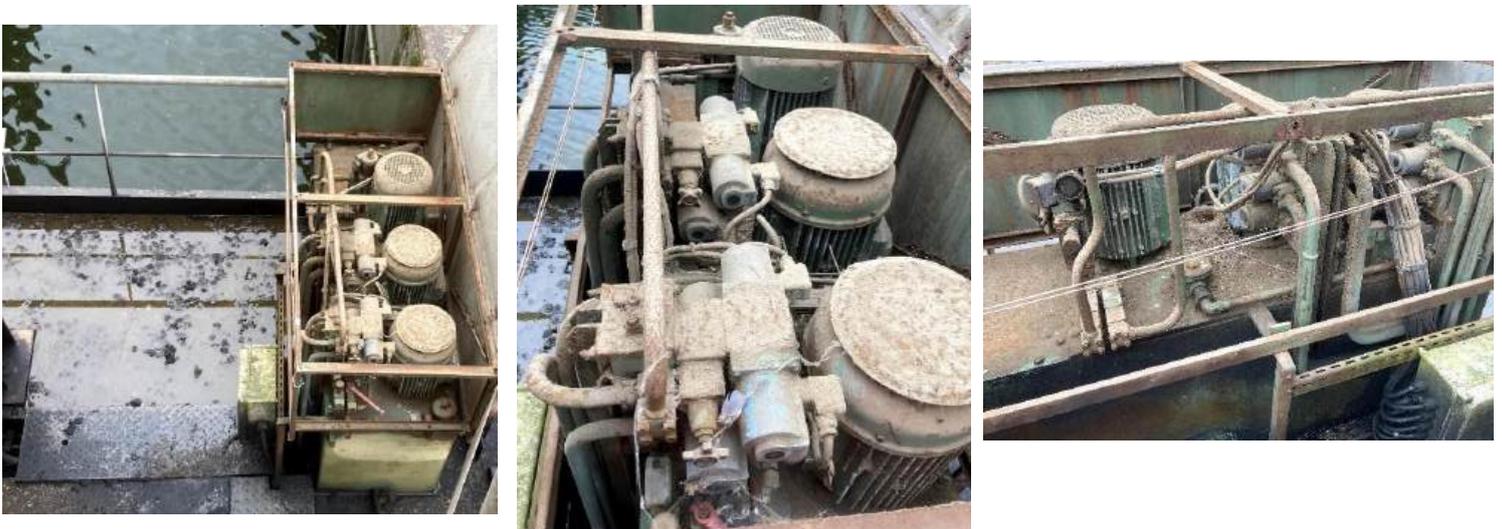
Centrale hydraulique

La centrale hydraulique semble être installée sur la passerelle depuis sa mise en service, et présente un aspect extérieur dégradé.

Son capotage de protection est donc dans un mauvais état de conservation et serait à refaire, il est corrodé et sa fermeture est assurée actuellement par des fils de fer (charnières et serrure hors service).

L'état de conservation des composants internes s'en trouve très fortement dégradé, avec des corrosions généralisées (bloc moteur, blocs forés, instrumentation).

De plus, l'instrumentation (manomètre, indicateur du niveau d'huile,) qui équipe cette centrale est limitée comparée aux deux autres passerelles.

Il en est de même pour l'obsolescence des composants hydrauliques qui constituent la centrale, par rapport aux deux autres passerelles.

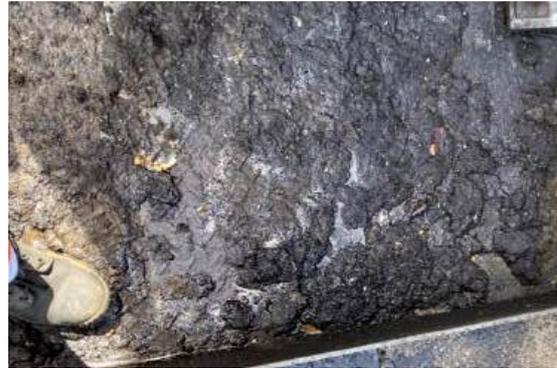
Il semble difficile d'envisager un redémarrage ou des essais sans procéder à une révision minimale de la centrale, d'autant plus que des pertes d'huiles hydrauliques sont en cours, sans pouvoir distinguer d'où elles proviennent (nettoyage nécessaire) mais le sol à proximité de la centrale est pollué par des restes d'huile.

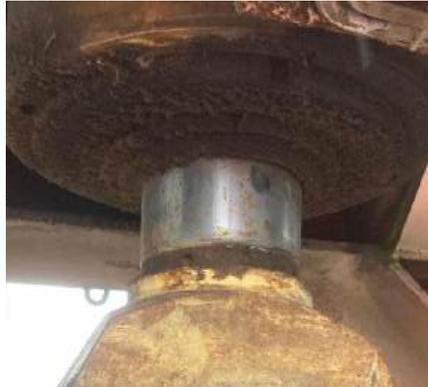
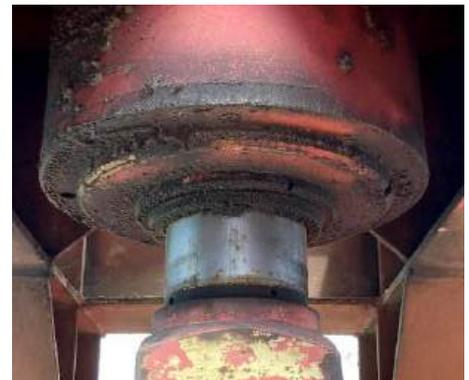
Vérins d'élévation

Les deux extrémités des tiges de vérins sont piquées (dégradation du chromage). Un reconditionnement des tiges de vérin semble nécessaire pour une remise en service définitive.

- Rénovation des vérins de levage
 - ✓ Démontage et remontage des vérins de levage
 - ✓ Rénovation en atelier des vérins de levage
 - ✓ Remplacement des joints
 - ✓ Contrôle de la tige et reprise du revêtement (chromage)
 - ✓ Remplacement des rotules au niveau des attaches
 - ✓ Remise en peinture complète (classe de corrosivité C5)
- Rénovation de la butée rotulée de chaque vérin
- Remplacement des vérins de verrouillage
- Mise en place des vérins de verrouillage
- Fourniture d'une nouvelle centrale hydraulique
- Mise en place d'une couverture / capot autour de la centrale pour protection contre les intempéries
- Remplacement de l'ensemble de la tuyauterie (flexible et rigide) avec raccords et fixations associés. Pour les canalisations rigides → tuyauterie galvanisée.
- Mise en route (mise au point, réglages, essais, ...) sur site

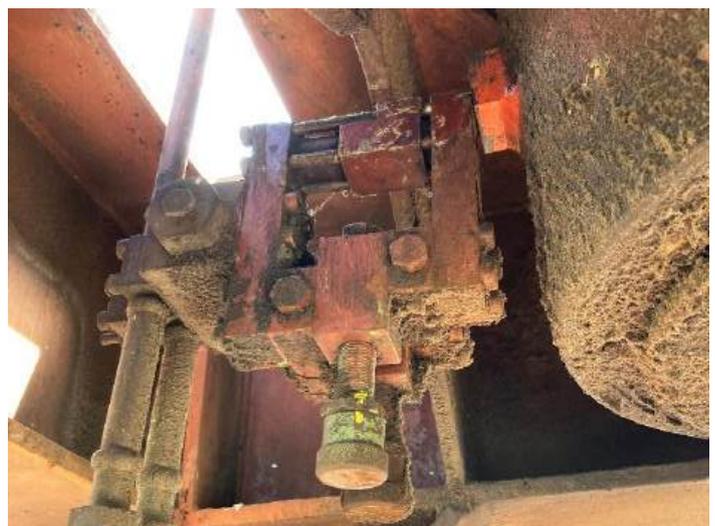
Le bloc de sécurité du vérin coté eau est désolidarisé du corps du vérin. Cela signifie que le vérin s'est vidé de son huile hydraulique, et ne peut plus fonctionner en l'état.

L'ensemble paraît fragile alors que le maintien en position de la passerelle dépend notamment de la tenue de ce bloc de sécurité.

La conception de la fixation de ce bloc de sécurité serait à revoir afin d'avoir une implantation plus robuste.

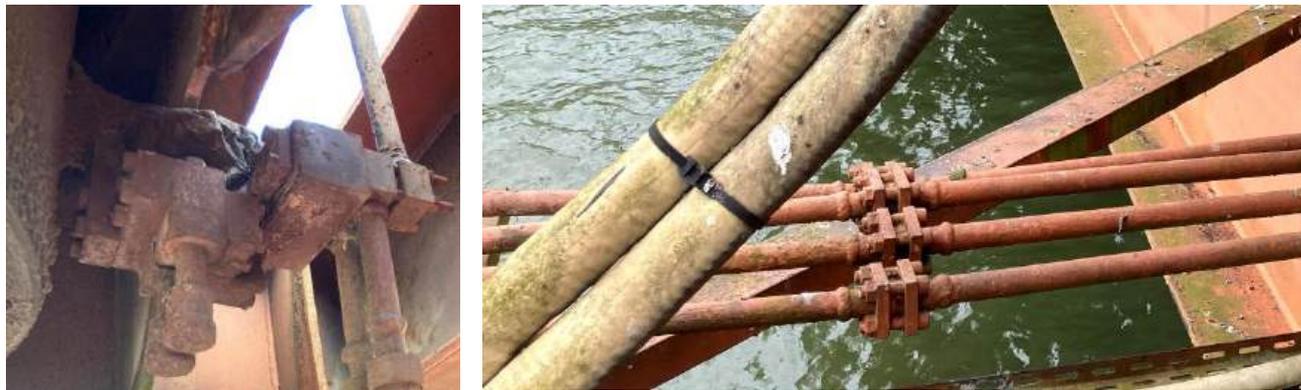
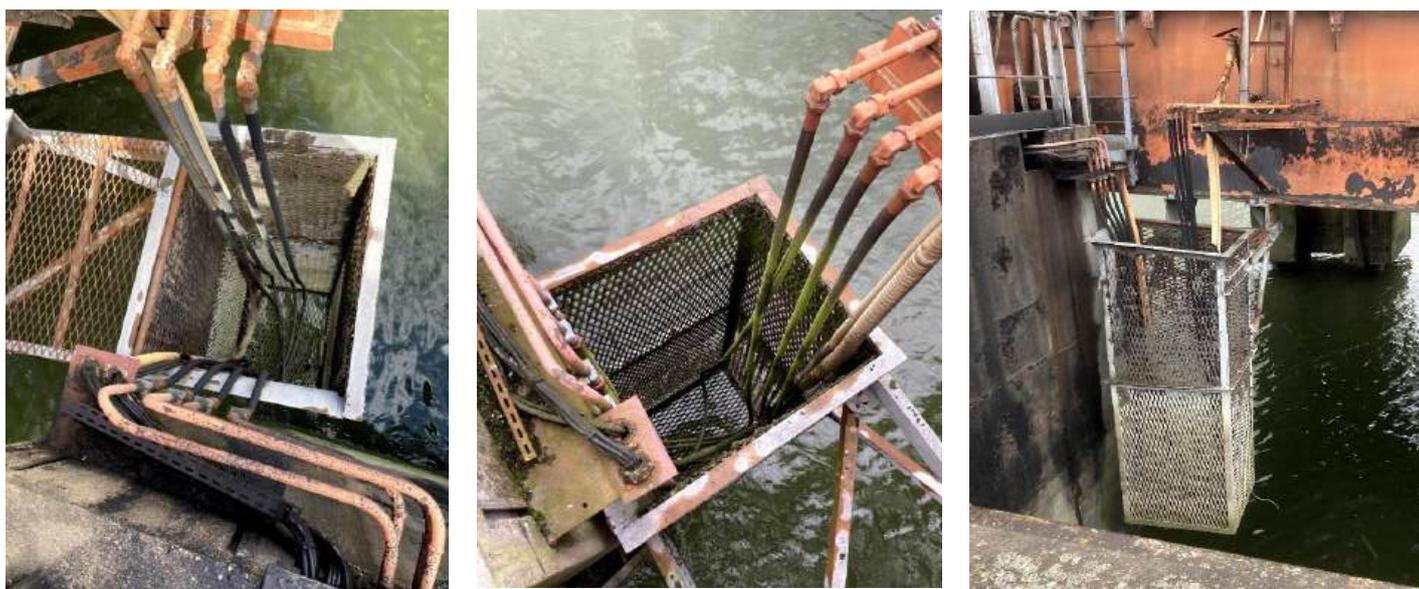
Beaucoup de sertissages et/ou de raccords hydrauliques sur canalisation flexible ou rigides, ainsi que certains blocs forés, semblent avoir été repeints, mais ce revêtement s'est dégradé partiellement, et ces éléments sont peut-être corrodés. Les flexibles hydrauliques sont recouverts partiellement de mousse végétale ou de pollution, et ne présentent pas un bon aspect.

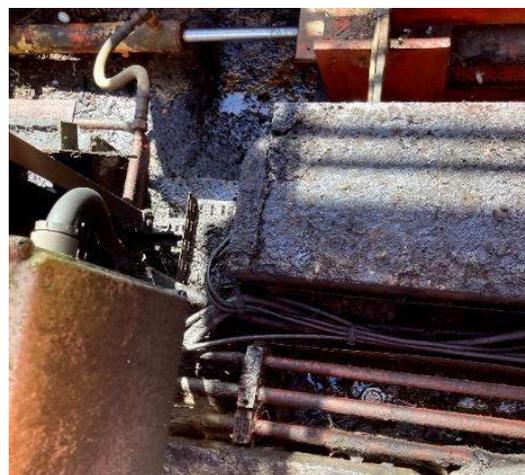
Les caniveaux contenant les canalisations hydrauliques sont à nettoyer (huile hydraulique, graisse), et les canalisations ainsi que leur fixation qui sont à l'intérieur sont à reprendre.

Il conviendrait d'effectuer un bilan et de procéder au remplacement des câbles organes de liaison et de fixation (raccords, flexibles, supports, attaches,) les plus dégradés.

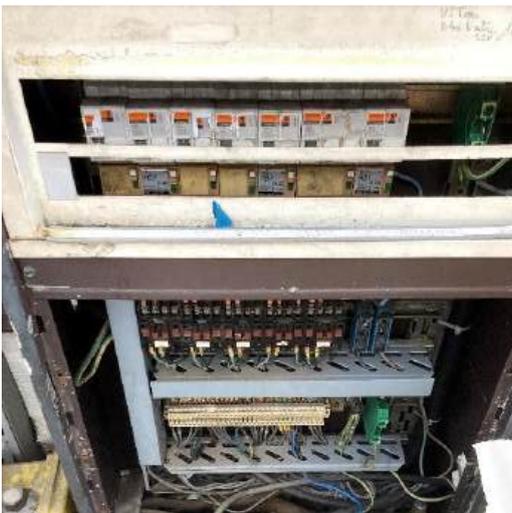
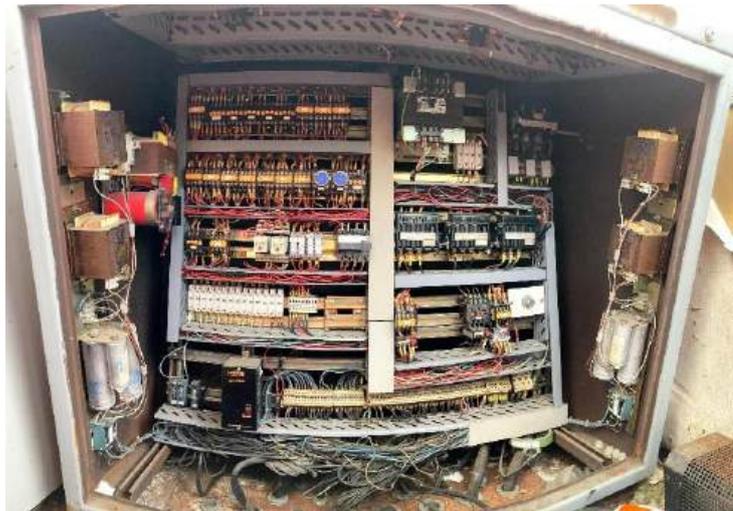
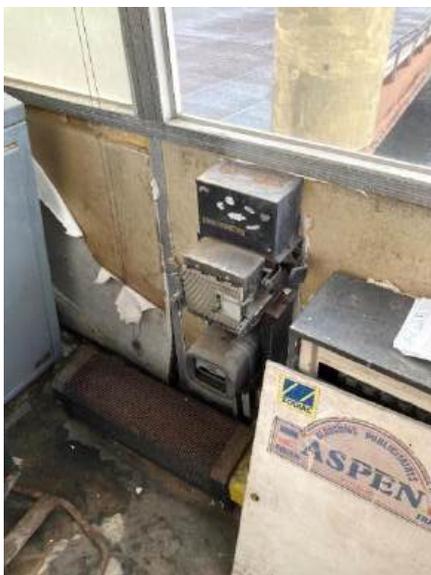
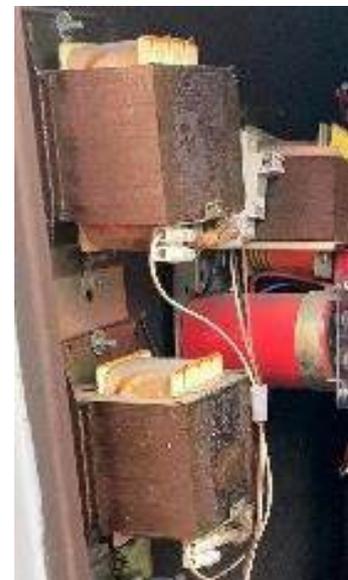
Ces éléments présentent dans l'ensemble des signes de vétusté et un état de conservation dégradé.

Certains composants sont obsolètes notamment le sectionneur principal de l'alimentation, ou encore le contrôleur d'isolement, et ils sont situés dans un environnement corrodé de surcroît, donc leur conservation n'a pas été optimale jusqu'à présent.

Enfin, les façades de ces armoires sont déboîtées ou cassées.

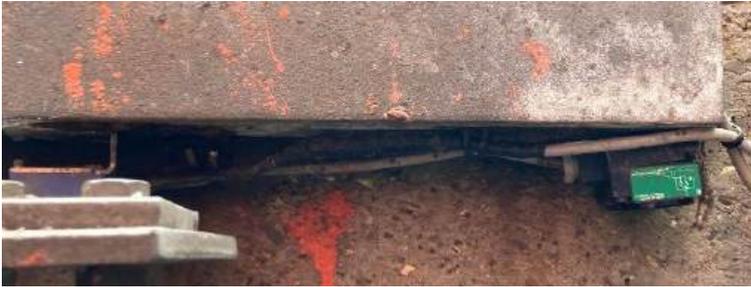
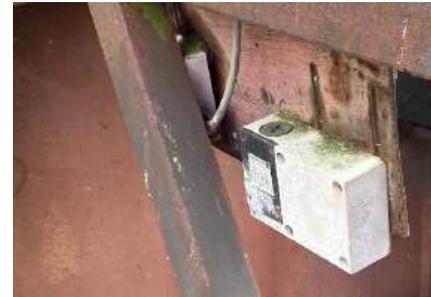
Bien que des essais n'aient pas encore été réalisés, l'état apparent et général des différents capteurs de position (fins de courses...) et autres (organes de sécurité,) du système contrôle commande, laisse présager une reprise nécessaire en tout ou parties

De plus, une analyse règlementaire devra être réalisée quant à l'évolution éventuellement nécessaire des niveaux de sécurité de certains composants, vis-à-vis de la réglementation actuelle.

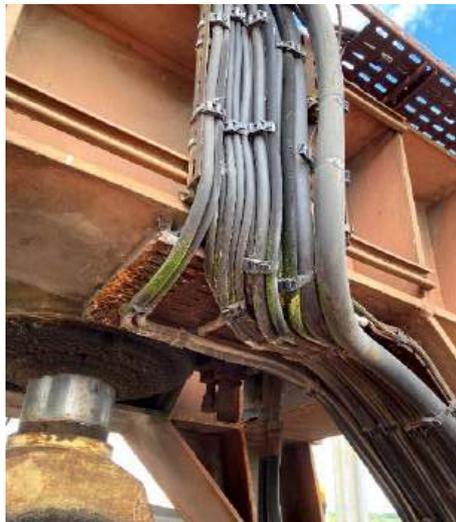
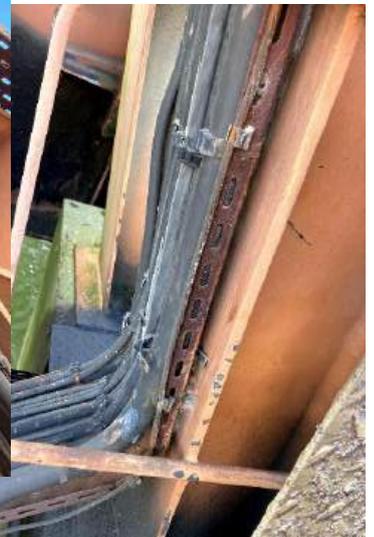
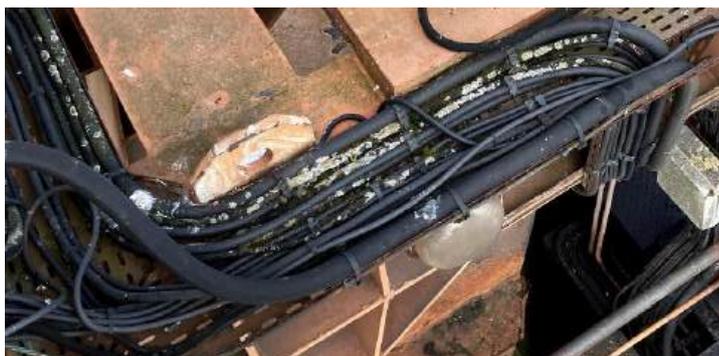
L'enveloppe extérieure des câbles électriques présente des signes de vieillissement (aspect poreux au toucher).

De plus les chemins de câbles en acier sont très oxydés et devront être remplacés.

Il conviendrait d'effectuer un bilan et de procéder au remplacement des câbles les plus endommagés.

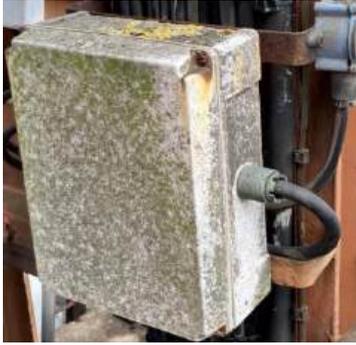
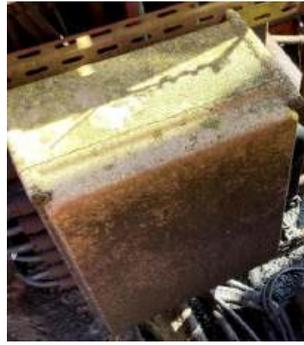
Les cheminements de câbles ne sont pas bien organisés, et sont recouverts de pollutions (végétale, mousse, débris).

Certains câbles sont décrochés et ne présentent pas un cheminement correct.

Les coffrets et boîtiers électriques exposés aux intempéries à l'extérieur présentent des enveloppes dégradées, et certains seront à remplacer dans le cadre d'une remise en service définitive.

D'une manière générale, une remise à niveau de la distribution électrique sera donc nécessaire.

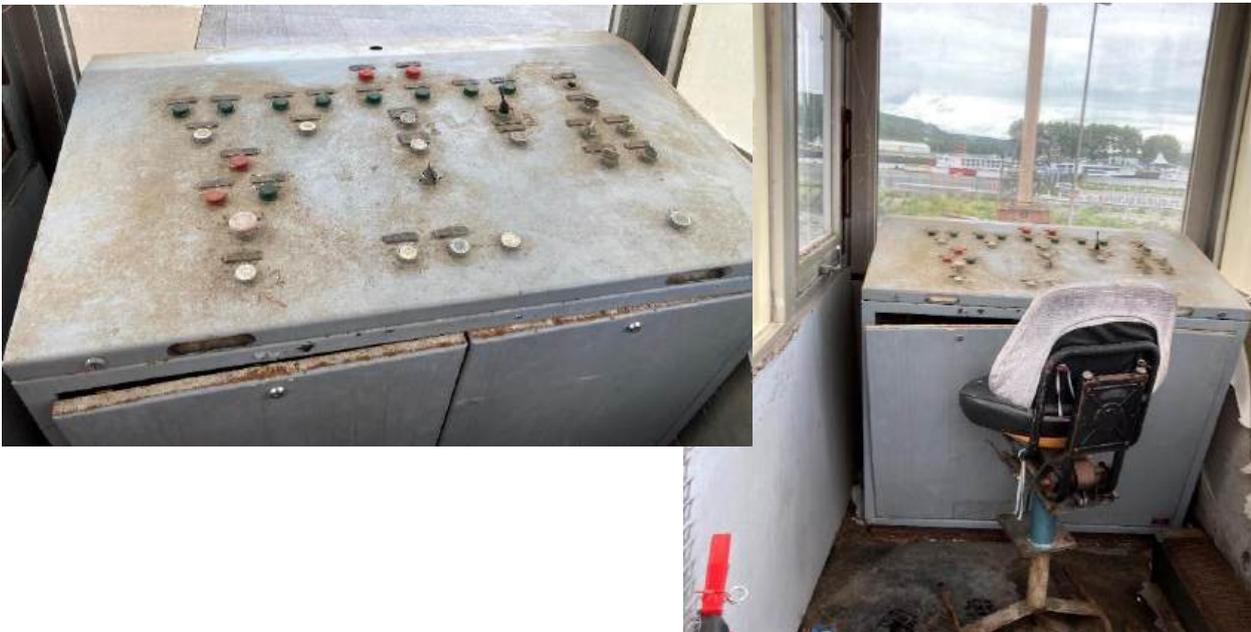
Le pupitre de commande est dans un mauvais état de conservation, il présente un panneau de commande corrodé, laissant présager de probables défauts de fonctionnement des différents actionneurs et boutons.

La cabine est globalement en mauvais état. Les parois verticales, le sol et le plafond ont leur revêtement dégradé et/ou arrachés, certains vitrages sont fêlés et leur étanchéité n'est plus assurée (joints de vitrage détériorés), enfin, le siège conducteur est détérioré.

Une remise en service pour du long terme nécessitera une réfection complète voire un remplacement à neuf de la cabine et de son pupitre de commande.

- Dépose de la cabine existe et traitement des déchets associés
- Fourniture et mise en place d'une nouvelle cabine avec chauffage / climatisation et siège.

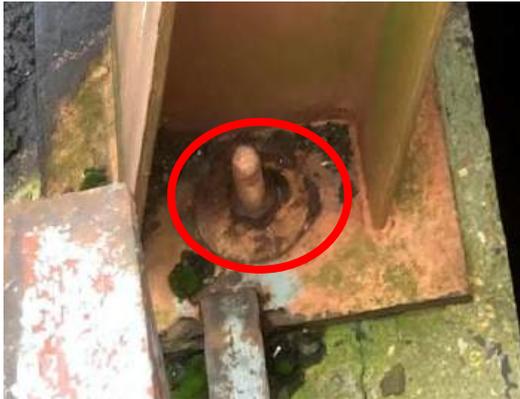
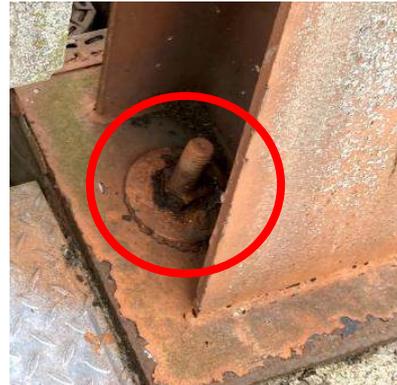
Châssis support de vérin

Les châssis de support des vérins comportent quelques spots de corrosion. Leurs fixations à la pile sont à nettoyer (corrosion) et à protéger, certains écrous de fixation sont très corrodés avec perte de matière et mériteraient d'être remplacés.

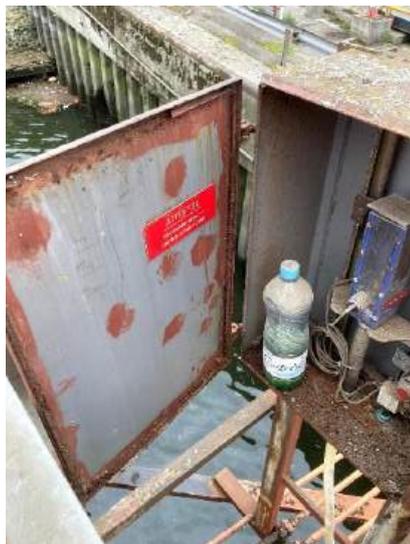
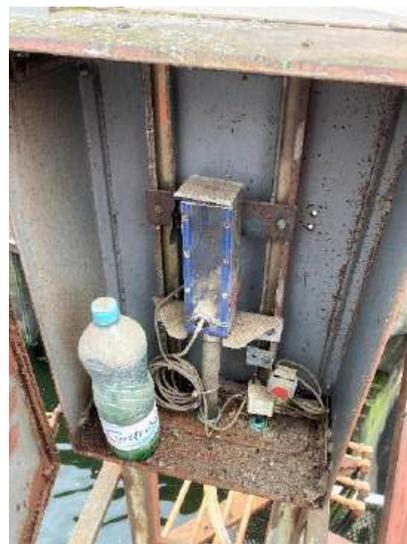
Système de gestion de l'inclinaison

Les coffrets de protection du système de gestion de l'inclinaison transversale sont très corrodés et le système est visiblement défectueux (contenant du flotteur dégradé, support corrodé).

L'utilisation en l'état ne sera pas envisageable, il conviendra d'opter pour le remplacement du système par un inclinomètre électronique, comme cela a déjà été réalisé sur la passerelle 1597.

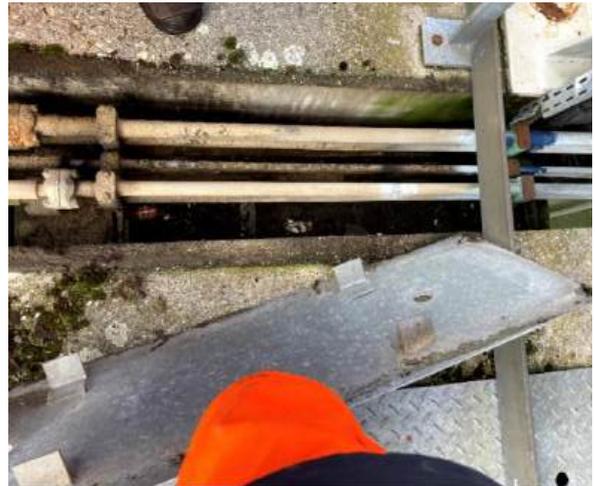
Manœuvrabilité plaques de fermeture caniveaux

La maniabilité et la manœuvrabilité des plaques de fermeture des caniveaux n'est pas optimale, il conviendrait d'améliorer l'ergonomie pour la manœuvre (exemple : système avec charnières, ou autre ...).

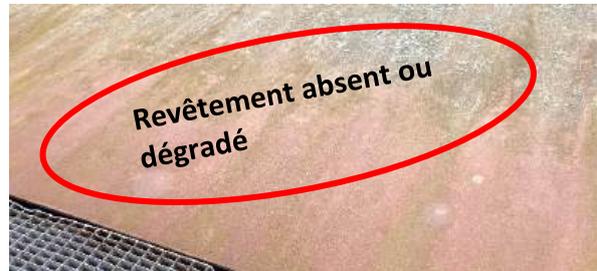
Revêtement passerelle

Le revêtement bitumineux sur l'avant bec de la passerelle est à réfectionner (il est absent ou dégradé).
