HAROPA PORT

PASSERELLES RO-RO 1595 – 1596 – 1597 Note suite à la visite (semaine 27 - 2021) des 3 passerelles - Premier bilan sur l'état de conservation -

**AFFAIRE : PAQ 21.0029
RAPPORT : RAQ21.0029-1**

DATE : Juillet 2021

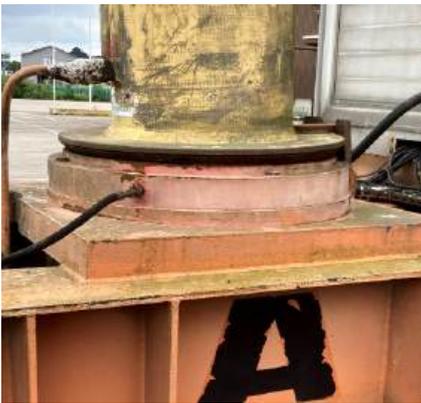
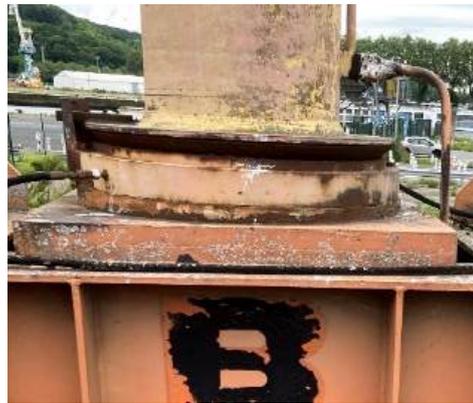
Les parties visibles des butées sphériques des vérins sont très corrodées ce qui laisse présager un fort risque de grippage. Nous pouvons noter la présence de dépôts de graisseur permettant un graissage régulier aisé.

Portée corrodée

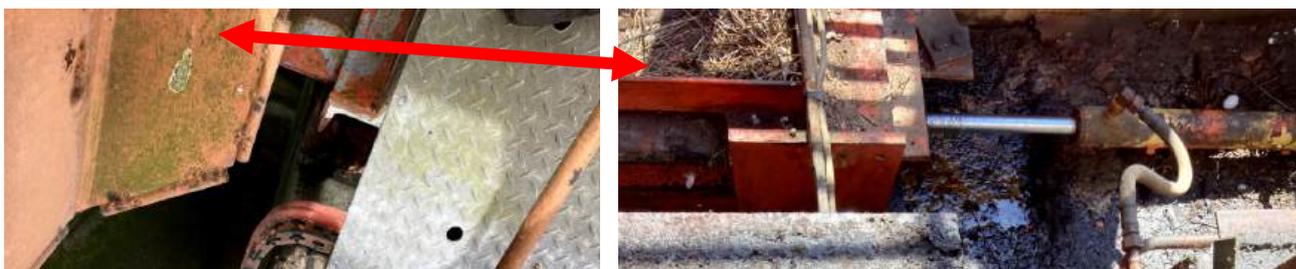
Le système de verrouillage de la passerelle est constitué par des taquets de type poutre caisson, actionnés par un système de vérins, qui couissent depuis chaque pile pour venir se positionner sous une butée solidaire de la passerelle.

Nous pouvons noter qu'un nettoyage des caniveaux contenant le système des vérins est nécessaire.

Etant donné l'état de conservation et le temps de non fonctionnement, ce mécanisme devra être révisé avant les essais pour définition du programme des travaux.

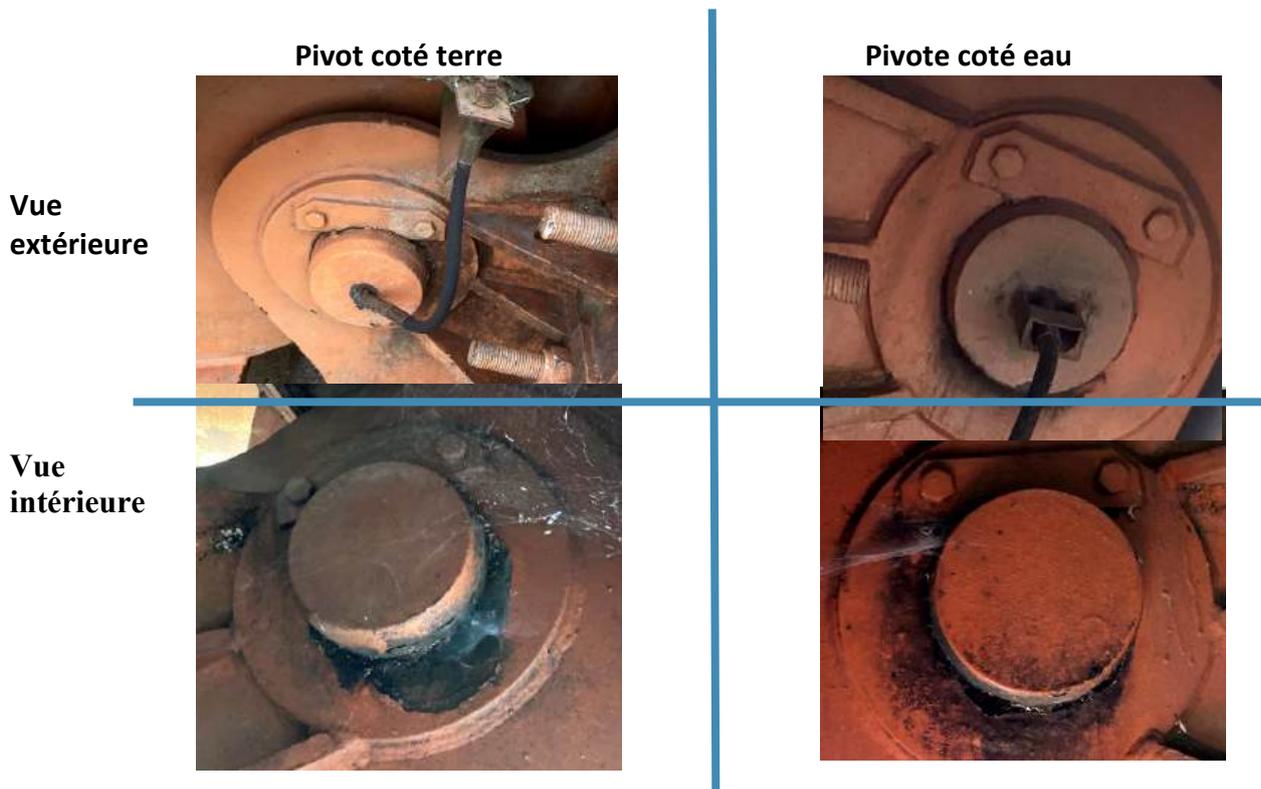
Les pivots d'articulation de la passerelle sur la culée ne présentent pas visuellement de défaut notable de positionnement relatif de l'axe par rapport à l'arrêt d'axe et à l'articulation.

Ce constat peut laisser présager que les articulations ont travaillé correctement, cependant il faudra procéder à un graissage de remise en service et à une vérification de ce bon fonctionnement.

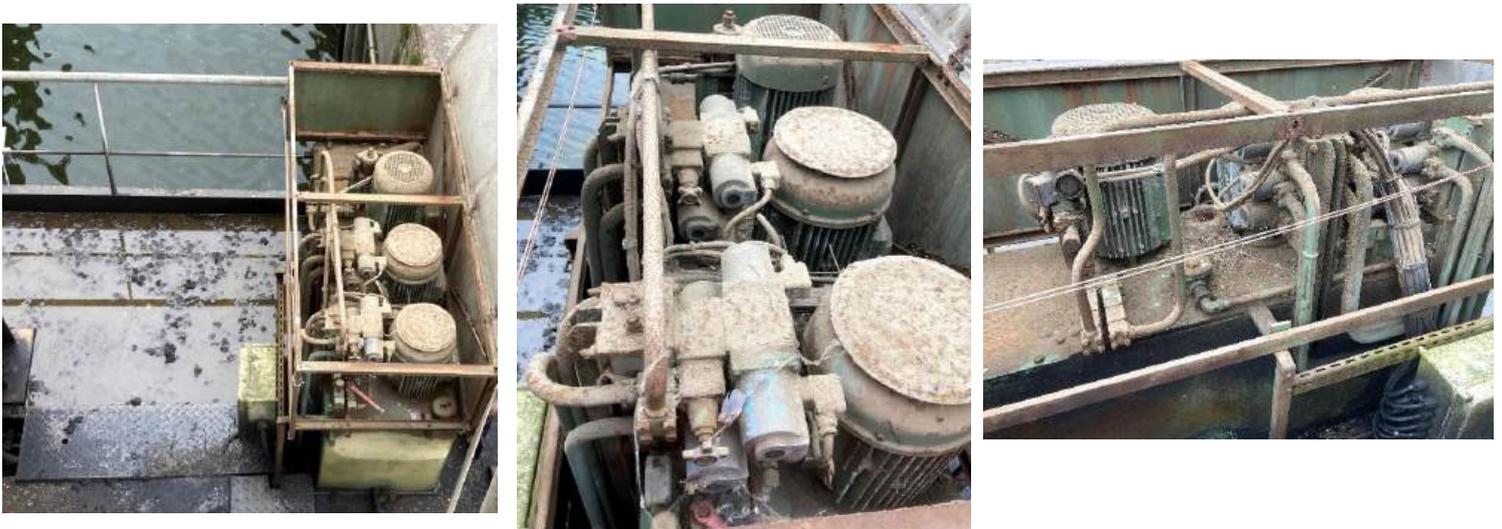
La centrale hydraulique semble être installée sur la passerelle depuis sa mise en service, et présente un aspect extérieur dégradé.

Son capotage de protection est donc dans un mauvais état de conservation et serait à refaire, il est corrodé et sa fermeture est assurée actuellement par des fils de fer (charnières et serrure hors service).

L'état de conservation des composants internes s'en trouve très fortement dégradé, avec des corrosions généralisées (bloc moteur, blocs forés, instrumentation).

De plus, l'instrumentation (manomètre, indicateur du niveau d'huile,) qui équipe cette centrale est limitée comparée aux deux autres passerelles.

Il en est de même pour l'obsolescence des composants hydrauliques qui constituent la centrale, par rapport aux deux autres passerelles.

Il semble difficile d'envisager un redémarrage ou des essais sans procéder à une révision minimale de la centrale, d'autant plus que des pertes d'huiles hydrauliques sont en cours, sans pouvoir distinguer d'où elles proviennent (nettoyage nécessaire) mais le sol à proximité de la centrale est pollué par des restes d'huile.

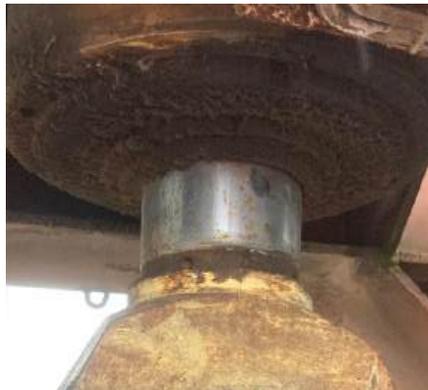
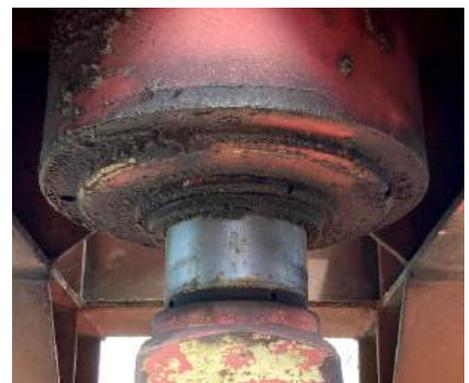
Les deux extrémités des tiges de vérins sont piquées (dégradation du chromage). Un reconditionnement des tiges de vérin semble nécessaire pour une remise en service définitive.

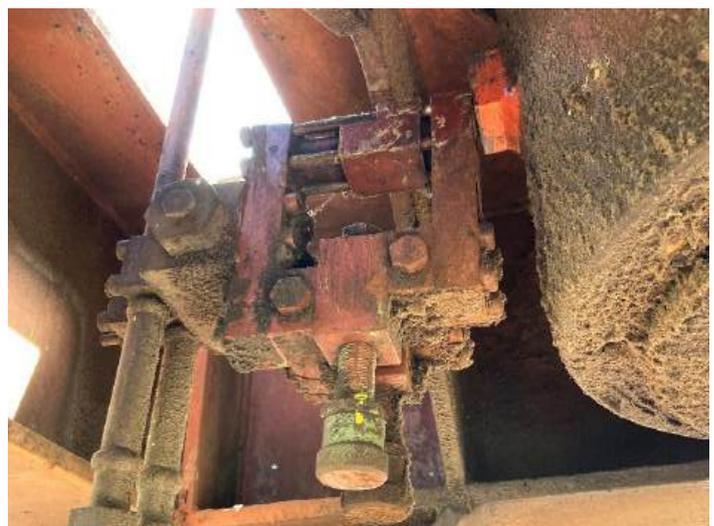
Le bloc de sécurité du vérin coté eau est désolidarisé du corps du vérin. Cela signifie que le vérin s'est vidé de son huile hydraulique, et ne peut plus fonctionner en l'état.

L'ensemble paraît fragile alors que le maintien en position de la passerelle dépend notamment de la tenue de ce bloc de sécurité.

La conception de la fixation de ce bloc de sécurité serait à revoir afin d'avoir une implantation plus robuste.

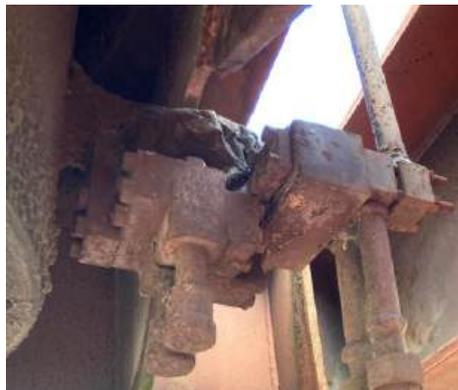
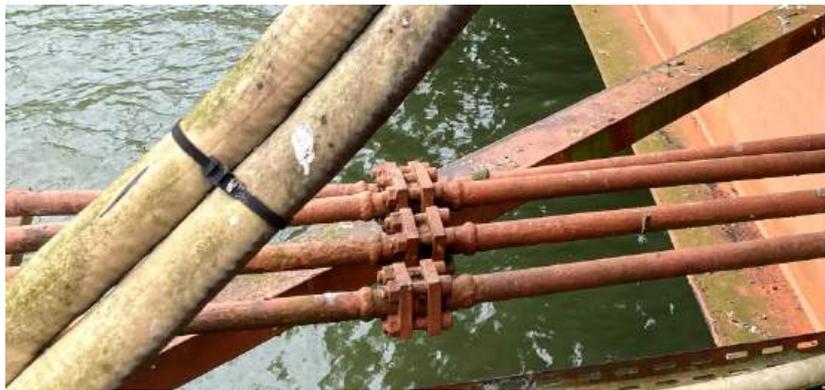
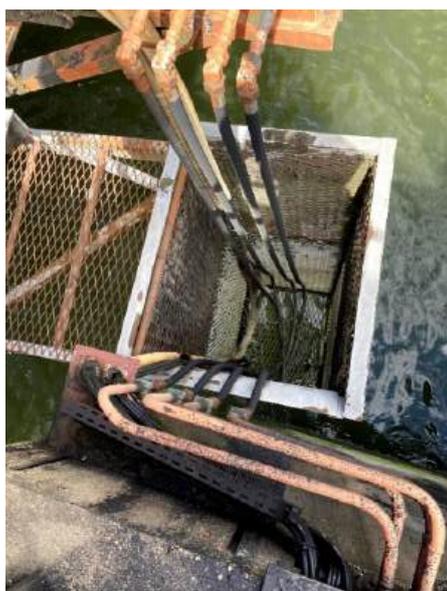
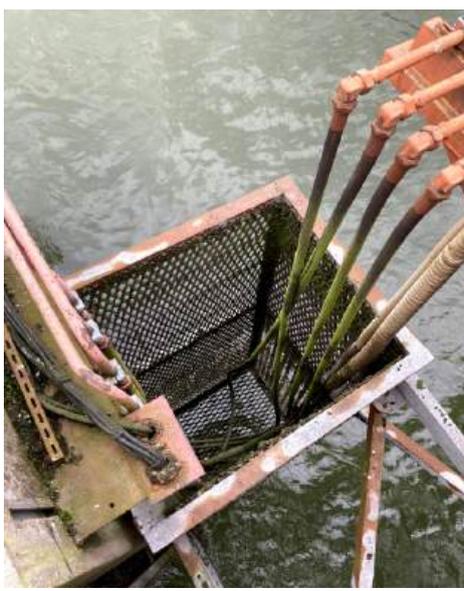
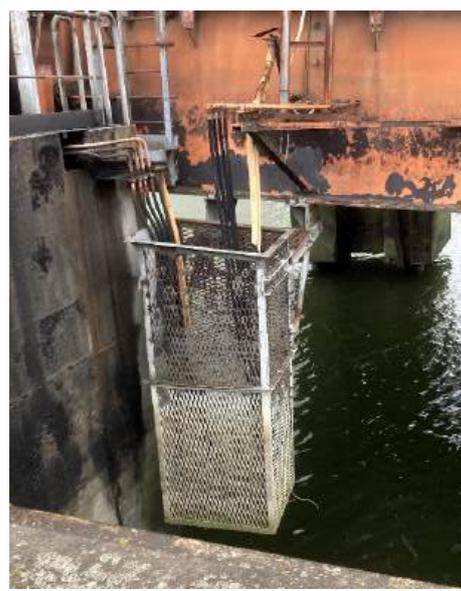
Beaucoup de sertissages et/ou de raccords hydrauliques sur canalisation flexible ou rigides, ainsi que certains blocs forés, semblent avoir été repeints, mais ce revêtement s'est dégradé partiellement, et ces éléments sont peut-être corrodés. Les flexibles hydrauliques sont recouverts partiellement de mousse végétale ou de pollution, et ne présentent pas un bon aspect.

Les caniveaux contenant les canalisations hydrauliques sont à nettoyer (huile hydraulique, graisse), et les canalisations ainsi que leur fixation qui sont à l'intérieur sont à reprendre.

Il conviendrait d'effectuer un bilan et de procéder au remplacement des câbles organes de liaison et de fixation (raccords, flexibles, supports, attaches,) les plus dégradés.

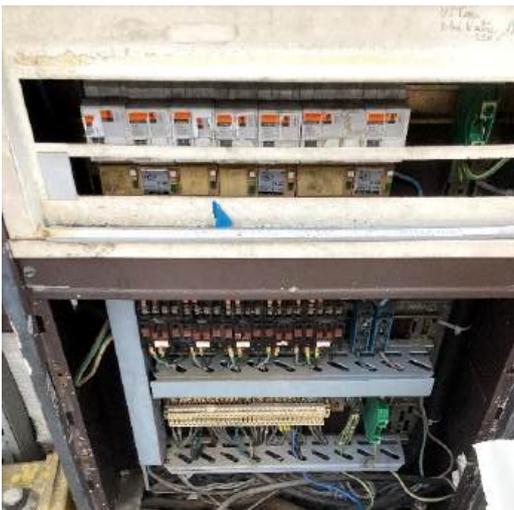
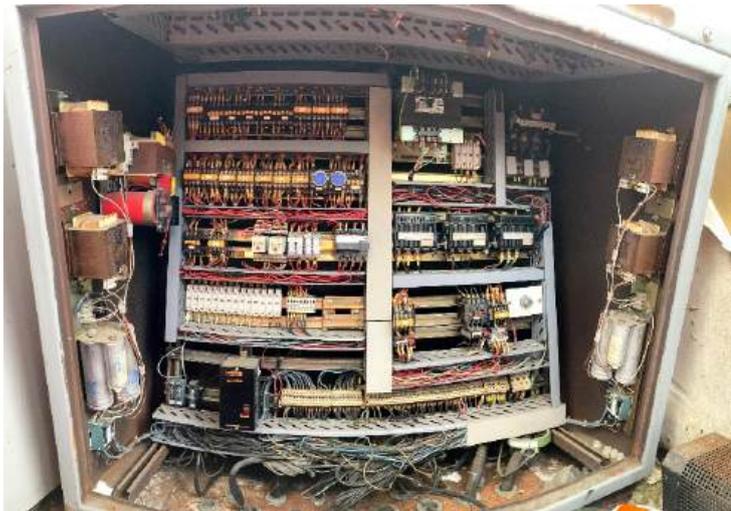
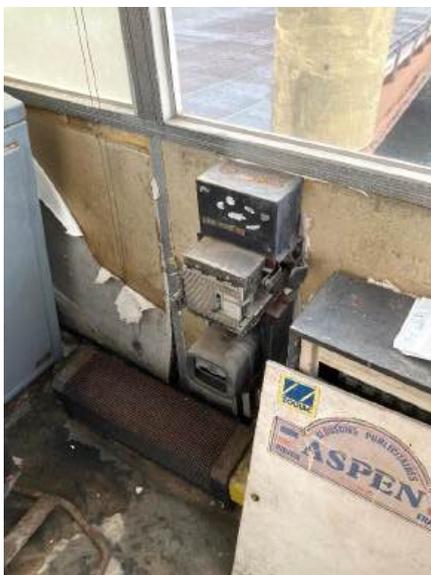
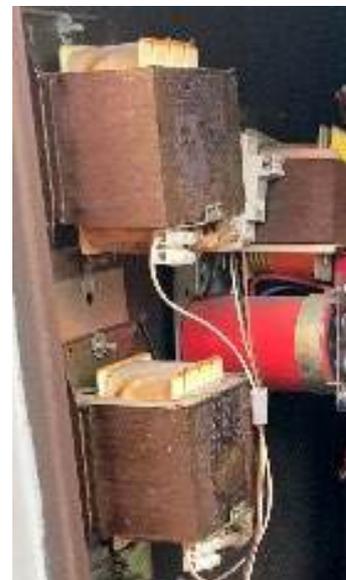
Ces éléments présentent dans l'ensemble des signes de vétusté et un état de conservation dégradé.

Certains composants sont obsolètes notamment le sectionneur principal de l'alimentation, ou encore le contrôleur d'isolement, et ils sont situés dans un environnement corrodé de surcroît, donc leur conservation n'a pas été optimale jusqu'à présent.

Enfin, les façades de ces armoires sont déboîtées ou cassées.

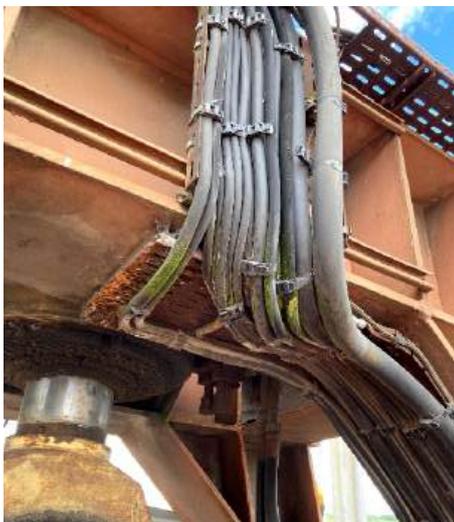
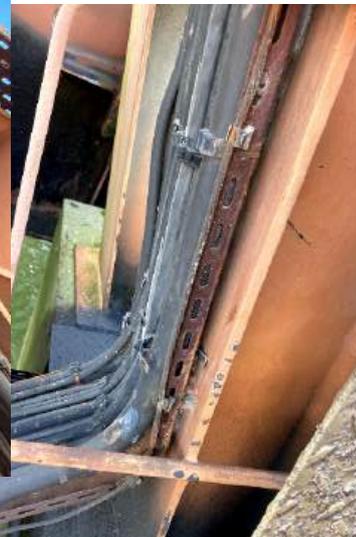
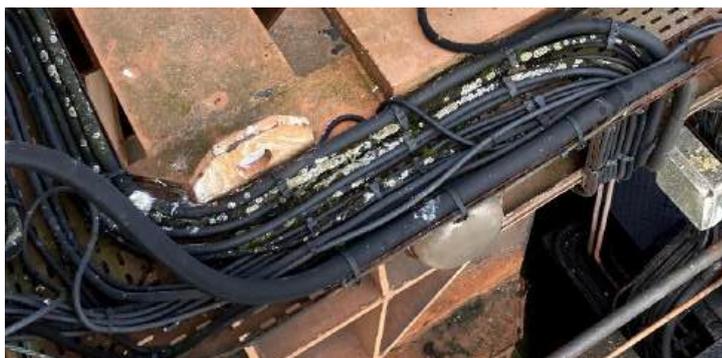
L'enveloppe extérieure des câbles électriques présente des signes de vieillissement (aspect poreux au toucher).

De plus les chemins de câbles en acier sont très oxydés et devront être remplacés.

Il conviendrait d'effectuer un bilan et de procéder au remplacement des câbles les plus endommagés.

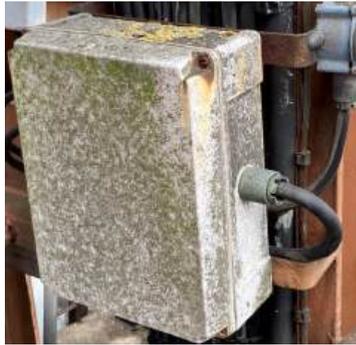
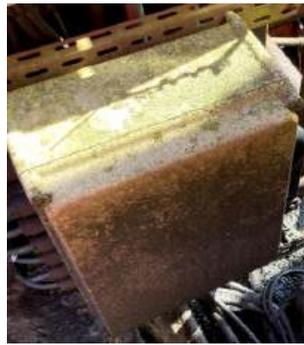
Les cheminements de câbles ne sont pas bien organisés, et sont recouverts de pollutions (végétale, mousse, débris).

Certains câbles sont décrochés et ne présentent pas un cheminement correct.

Les coffrets et boîtiers électriques exposés aux intempéries à l'extérieur présentent des enveloppes dégradées, et certains seront à remplacer dans le cadre d'une remise en service définitive.

D'une manière générale, une remise à niveau de la distribution électrique sera donc nécessaire.

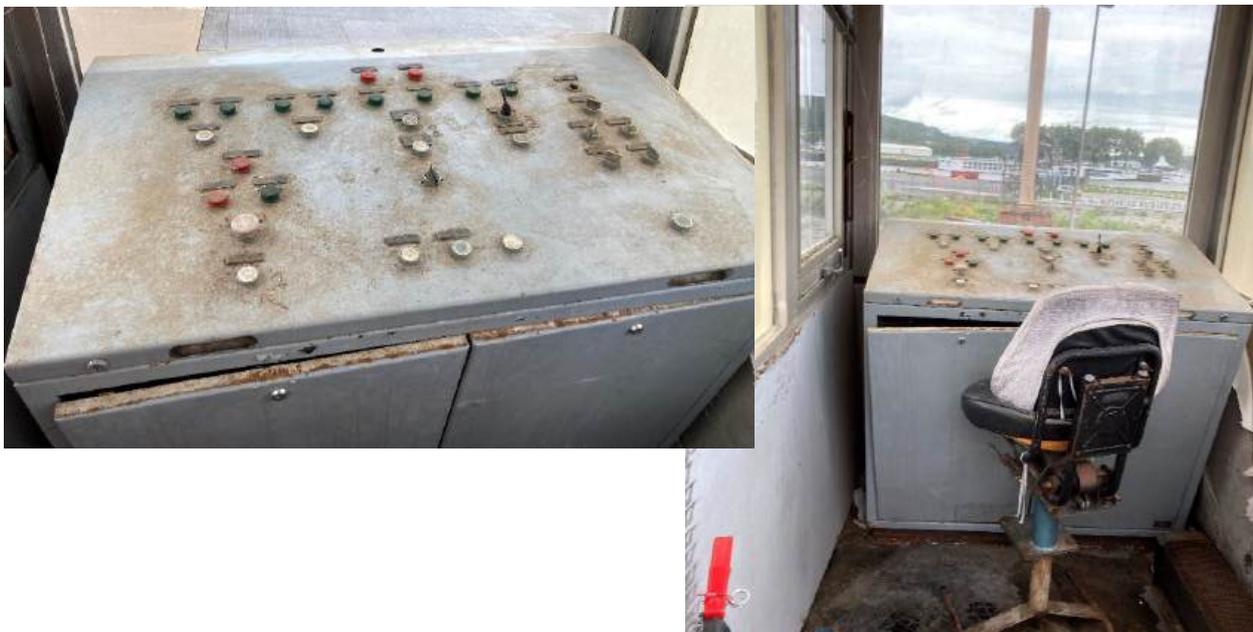
Le pupitre de commande est dans un mauvais état de conservation, il présente un panneau de commande corrodé, laissant présager de probables défauts de fonctionnement des différents actionneurs et boutons.

La cabine est globalement en mauvais état. Les parois verticales, le sol et le plafond ont leur revêtement dégradé et/ou arrachés, certains vitrages sont fêlés et leur étanchéité n'est plus assurée (joints de vitrage détériorés), enfin, le siège conducteur est détérioré.

Une remise en service pour du long terme nécessitera une réfection complète voire un remplacement à neuf de la cabine et de son pupitre de commande.

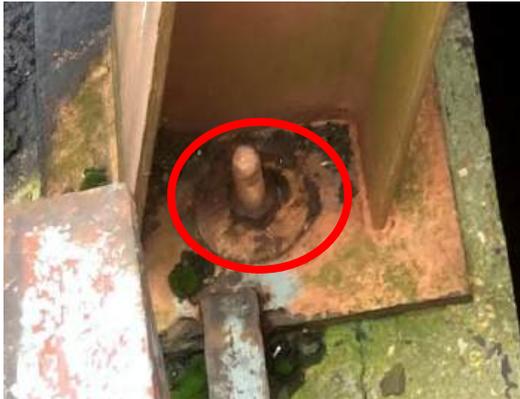
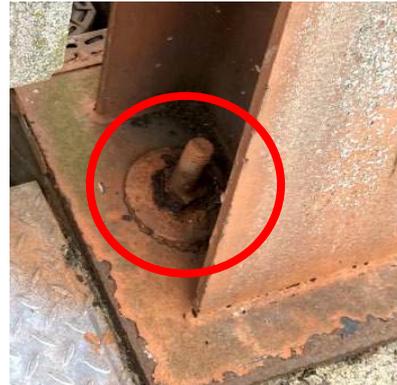
Les châssis de support des vérins comportent quelques spots de corrosion. Leurs fixations à la pile sont à nettoyer (corrosion) et à protéger, certains écrous de fixation sont très corrodés avec perte de matière et mériteraient d'être remplacés.

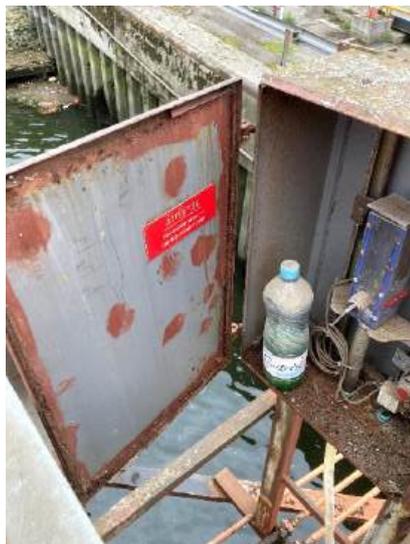
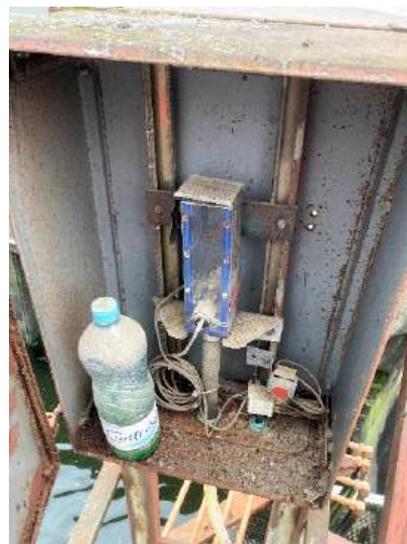
Les coffrets de protection du système de gestion de l'inclinaison transversale sont très corrodés et le système est visiblement défectueux (contenant du flotteur dégradé, support corrodé).

L'utilisation en l'état ne sera pas envisageable, il conviendra d'opter pour le remplacement du système par un inclinomètre électronique, comme cela a déjà été réalisé sur la passerelle 1597.

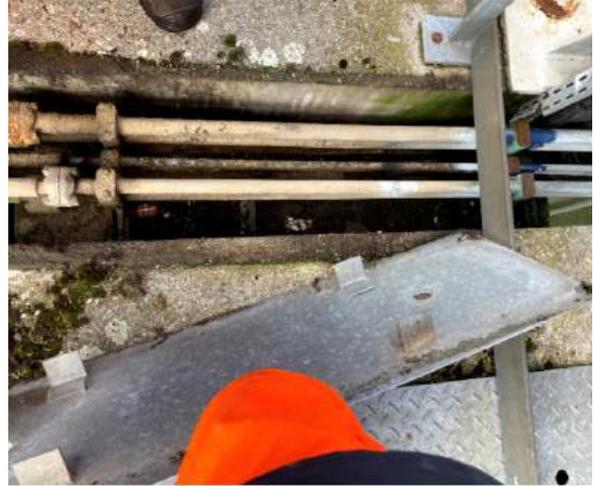
La maniabilité et la manœuvrabilité des plaques de fermeture des caniveaux n'est pas optimale, il conviendrait d'améliorer l'ergonomie pour la manœuvre (exemple : système avec charnières, ou autre ...).

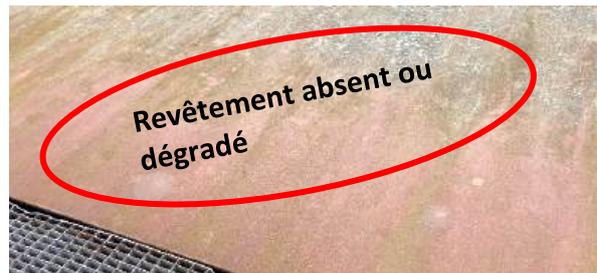
Le revêtement bitumineux sur l'avant bec de la passerelle est à réfectionner (il est absent ou dégradé).

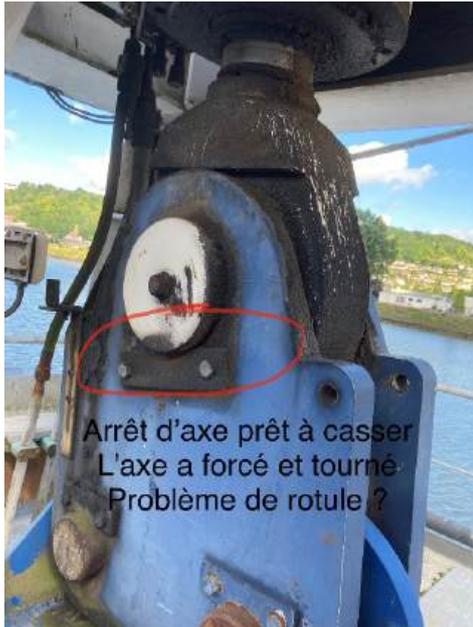
Arrêt d'axe côté eau, intérieur

Au niveau de la fixation des vérins de levage coté eau, une vis d'arrêt d'axe est cassée et l'autre est prête à casser, et l'axe a tourné. Cela peut signifier notamment qu'il y a une anomalie avec le fonctionnement de la rotule du vérin (mauvais graissage...), et/ou que des efforts anormaux ont transité dans les axes d'articulation des chapes.

A minima, il conviendra de contrôler les axes (contrôle ultrasons), et il faudra procéder à une remise à niveau de ces axes avec notamment la reprise des arrêts d'axe.

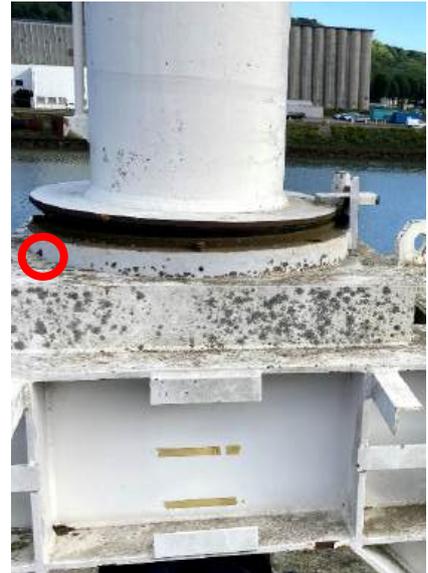
Les parties visibles des butées sphériques des vérins sont légèrement corrodées ce qui laisse présager un risque de grippage.

Il y a des graisseurs sur la rotule des vérins mais pas de flexible de déport, donc il est probable que le graissage régulier des rotules n'ait pas été effectué.

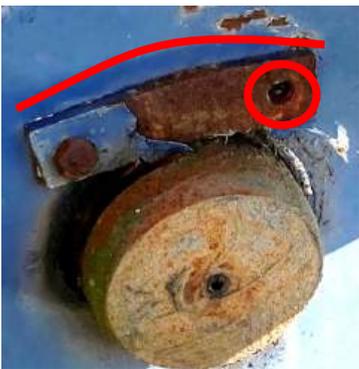
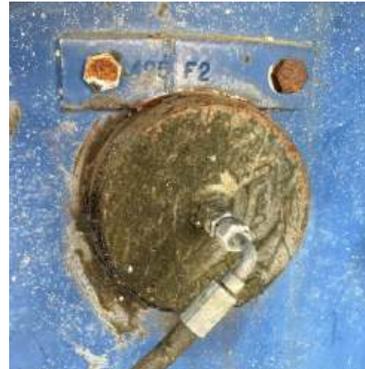
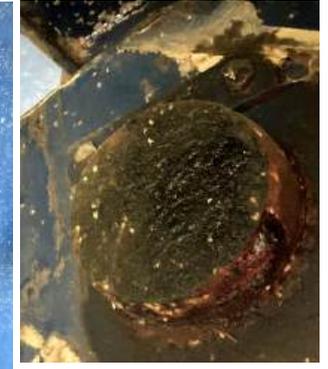
Coté terre extérieur / intérieur - Coté eau extérieur / Intérieur

L'axe de l'articulation coté terre a travaillé avec déformation de l'arrêt d'axe, et une vis de l'arrêt d'axe est absente. Le flexible de déport de graissage d'axe a disparu (impliquant probablement un graissage négligé). L'axe a bougé en rotation et axialement. L'arrêt d'axe n'est plus dans sa rainure.

La rainure de l'axe d'articulation coté eau est trop grande, mais l'arrêt d'axe est bien en place et correctement fixé.

Ainsi, d'un point de vue des articulations principales de la passerelle, les arrêts d'axes déformés/ou décrochés, peuvent indiquer que l'articulation a mal travaillé, transmettant des efforts anormaux aux axes, et provoquant leur rotation malgré la présence de l'arrêt d'axe. Cependant, il peut aussi y avoir un problème de dimensionnement de la rainure dans l'axe par rapport à l'arrêt d'axe, permettant des mouvements relatifs sans forcément présence d'efforts anormaux.

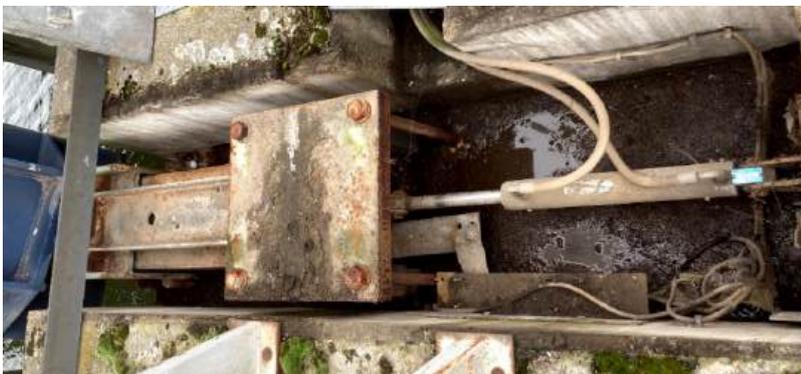
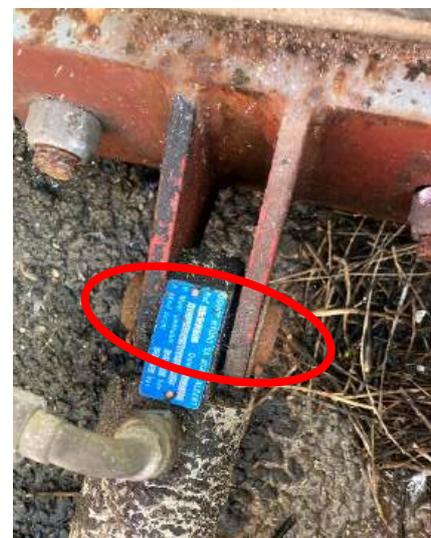
Nous pouvons noter qu'un nettoyage des caniveaux contenant le système des vérins est nécessaire. De plus, les axes de fixation des vérins de sortie des calages de la passerelle sont à réviser (corrosion).

Etant donné l'état de conservation et le temps de non fonctionnement, ce mécanisme devra être révisé avant les essais pour définition du programme des travaux.

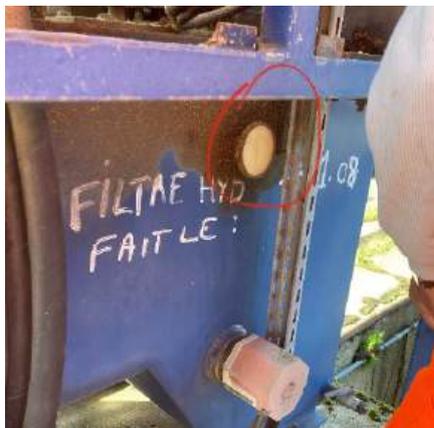
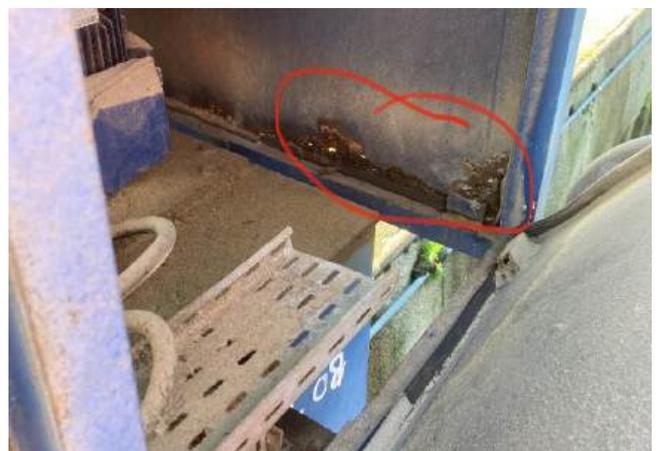
La centrale hydraulique présente de manière générale un aspect extérieur correct.

Son capotage de protection est globalement plus robuste et protège plus efficacement la centrale.

De plus, l'instrumentation qui équipe cette centrale est un peu plus complète, notamment avec la présence d'éléments d'instrumentation permettant de contrôler notamment la pression ou le niveau.

Certains capots de fermeture sont à reprendre (corrosion, nettoyage) et les joints d'étanchéité à remplacer.

Il conviendra de changer l'ensemble des filtres, de faire le point sur l'instrumentation présente (réviser ou changer les manomètres).

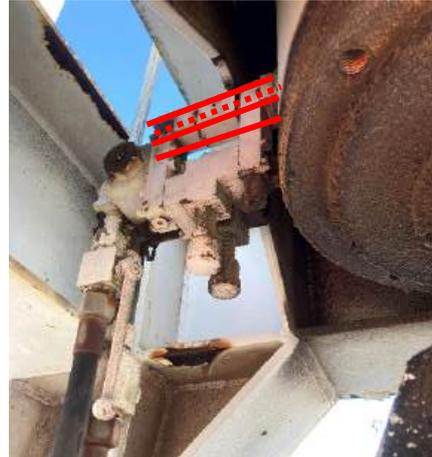
De la même manière que sur la passerelle 1595, les blocs de sécurité situés sur les vérins d'élévation sont fixés au corps du vérin selon un dispositif qui paraît fragile. Cette conception semble manquer de robustesse sachant que la rupture en charge de cette liaison entre le bloc et le vérin provoque la vidange à l'extérieur de l'huile contenu dans le vérin, et la descente de la passerelle. C'est cette pièce qui est d'ailleurs cassée et désolidarisée sur la passerelle 1595.

Il conviendrait d'étudier une solution de renforcement et de fiabilisation de cette liaison du bloc de sécurité.

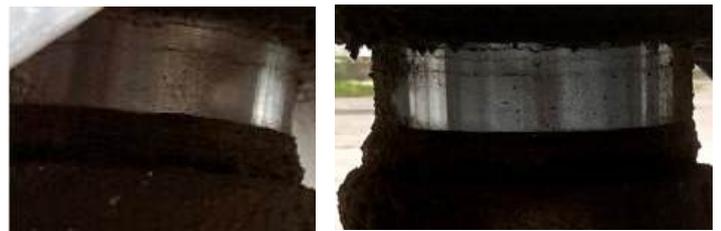
Les deux extrémités des tiges de vérins ne présentent pas de piqures de corrosion avancées.

Un reconditionnement des tiges de vérin semble tout de même nécessaire dans le cadre d'une remise en service définitive.
