## 3.2.4 Distribution hydraulique

### 3.3 Visite de la passerelle 1597 (poste 3)

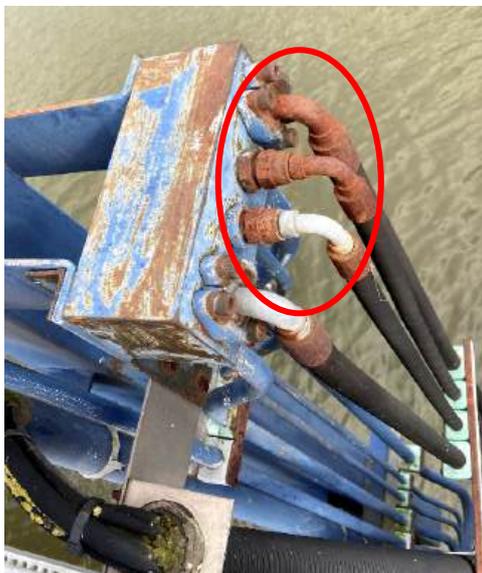
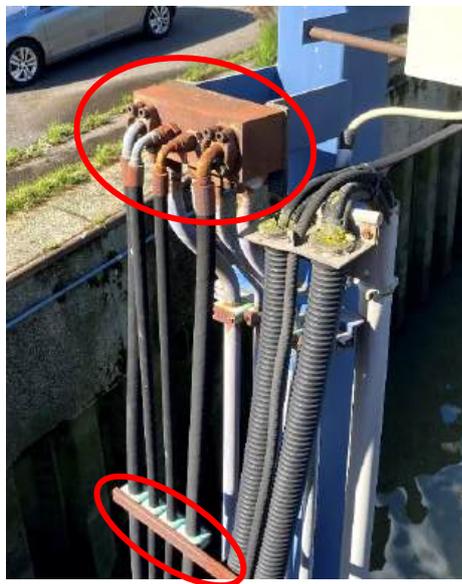
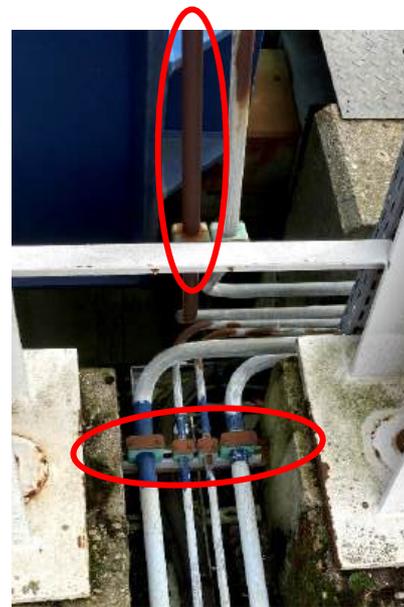
Nous avons pu constater que beaucoup de sertissages et/ou de raccords hydrauliques sur canalisation flexible ou rigides, ainsi que certains blocs forés étaient corrodés, notamment l'ensemble des sertissages des flexibles et les canalisations rigides des vérins d'élévation.

De plus, beaucoup d'attaches de flexible sont corrodées

Il conviendrait d'effectuer un bilan et de procéder au remplacement des câbles organes de liaison et de fixation (raccords, flexibles, supports, attaches,) les plus dégradés.

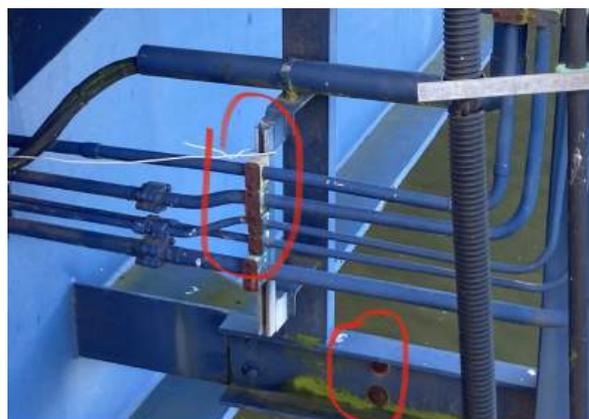
Également, les boulonneries sont corrodées sur les supports des canalisations

Les caniveaux contenant les canalisations hydrauliques sont à nettoyer (huile hydraulique, graisse), et les canalisations ainsi que leur fixation qui sont à l'intérieur sont à reprendre.

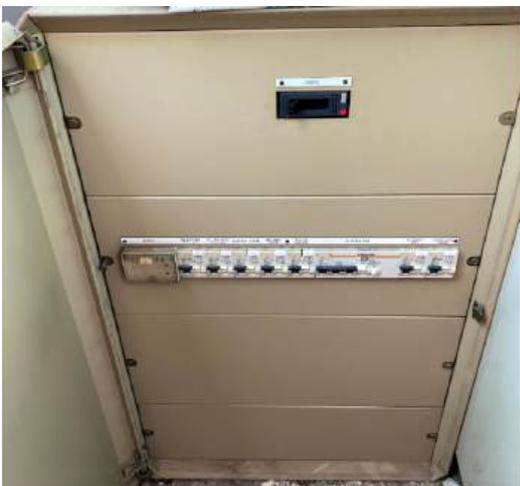
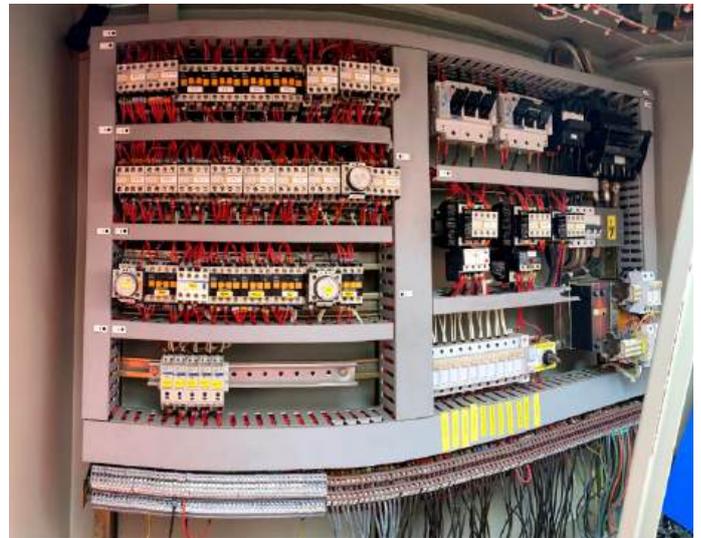
L'armoire de puissance et de commandes située sous le pupitre, présente un bon état de conservation. Il n'y a pas de corrosion sur les structures ni sur les composants.

L'armoire électrique liée aux équipements de la cabine est également en bon état.

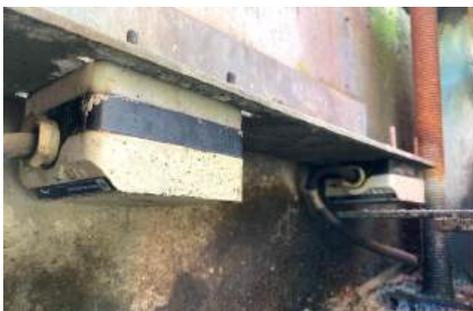
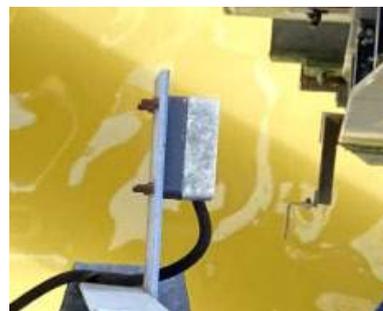
Bien que des essais n'aient pas encore été réalisés, l'état apparent et général des différents capteurs de position (fins de courses...) et autres (organes de sécurité,) du système contrôle commande, laisse présager une reprise nécessaire en tout ou parties.

De plus, une analyse réglementaire devra être réalisée quant à l'évolution éventuellement nécessaire des niveaux de sécurité de certains composants, vis-à-vis de la réglementation actuelle.

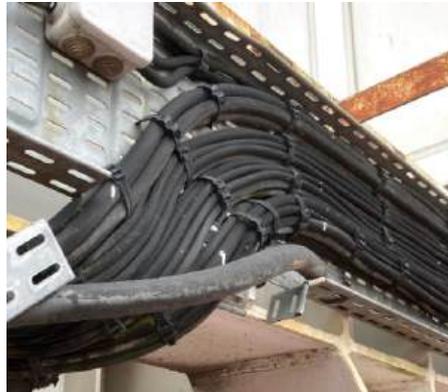
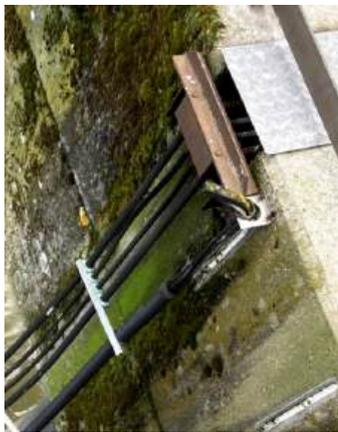
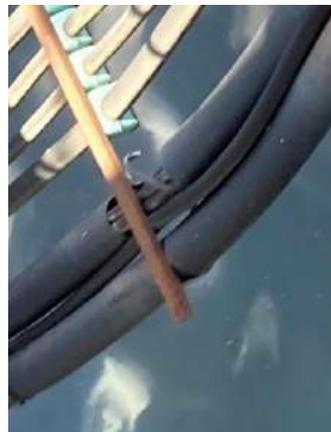
L'enveloppe extérieure de certains câbles électriques présente des signes de vieillissement (aspect poreux au toucher).

La gaine de protection des câbles électriques entre la partie mobile et la partie fixe est sortie de son logement, et est à reprendre. Il conviendra de reprendre les gaines électriques cassée et/ou déboîtées

Il conviendrait d'effectuer un bilan et de procéder au remplacement des câbles les plus endommagés.

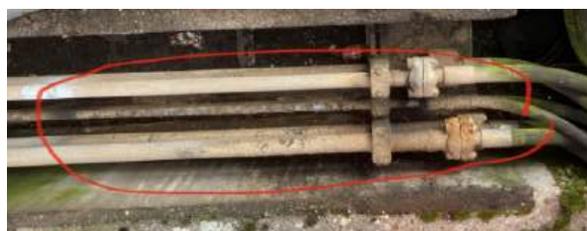
Certains boîtiers de raccordement électrique ont leur entrée de câble sur le dessus, ce qui n'est pas optimal concernant les potentielles entrées d'eau.

Il est nécessaire de procéder à un nettoyage des chemins de câbles électriques dans les fosses (masqués par la saleté sur la photo ci-contre)

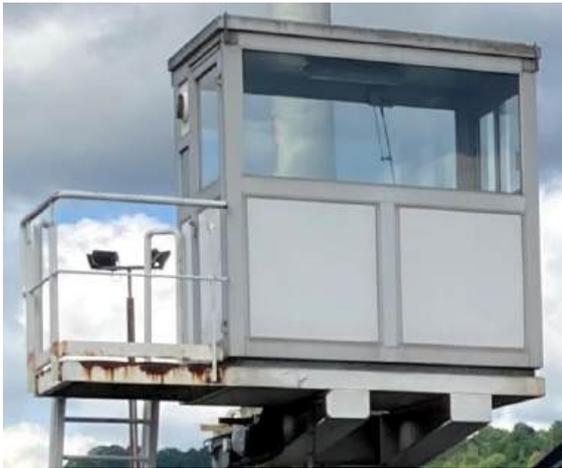
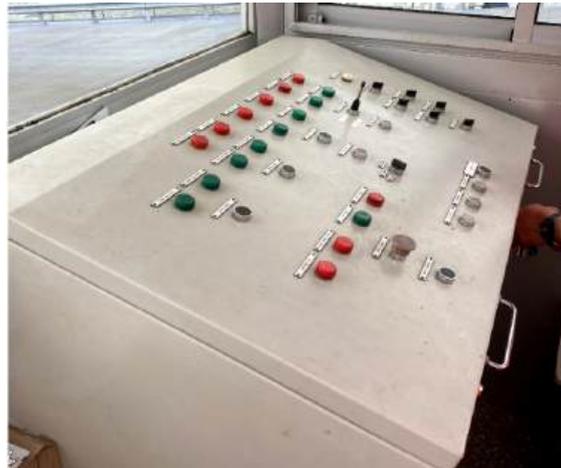
Le pupitre de commande et la cabine sont dans un état convenable. Quelques traces de corrosion sont à signaler sur la structure supportant la cabine, sans gravité pour la tenue de l'ensemble.

Le pupitre de commande est très propre et semble avoir été restauré peu de temps avant l'arrêt de la passerelle.

Une remise en service pour du long terme semble possible en utilisant ce matériel, moyennant les vérifications et compléments éventuellement nécessaires.

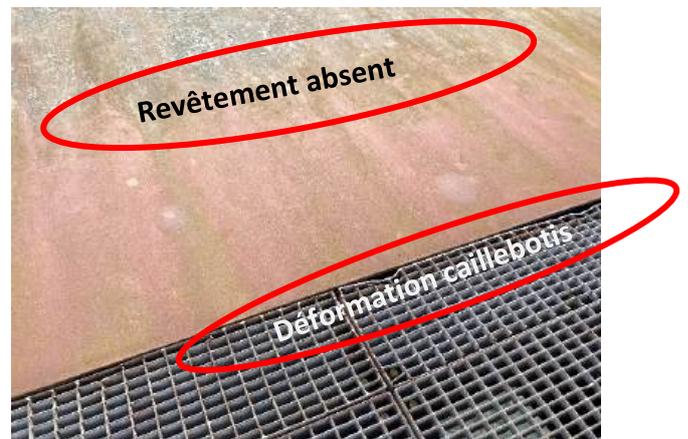
Quelques caillebotis sur la passerelle sont déformés

De plus, il manque le revêtement bitumineux sur l'avant bec

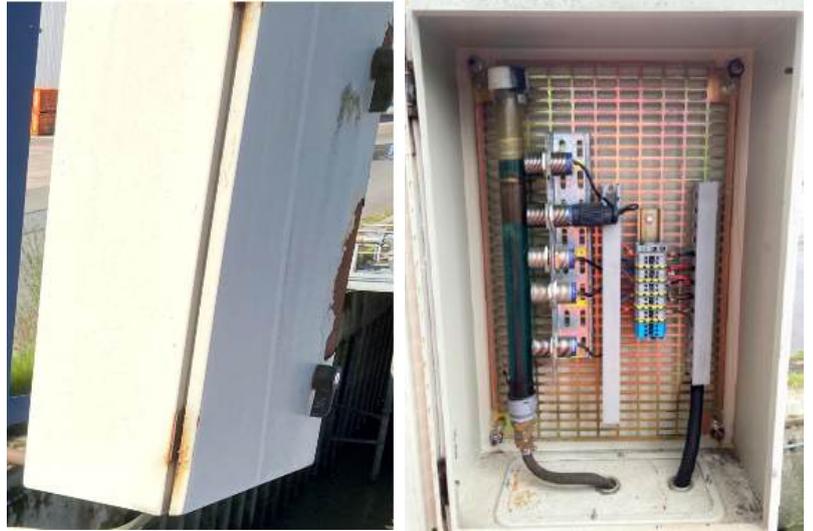
Les coffrets abritant le système de gestion de l'inclinaison de la passerelle sont corrodés.

En revanche, le système de gestion semble être opérationnel moyennant une révision/remise en service, bien que l'installation d'un inclinomètre électronique comme sur la passerelle 1597 soit préférable.

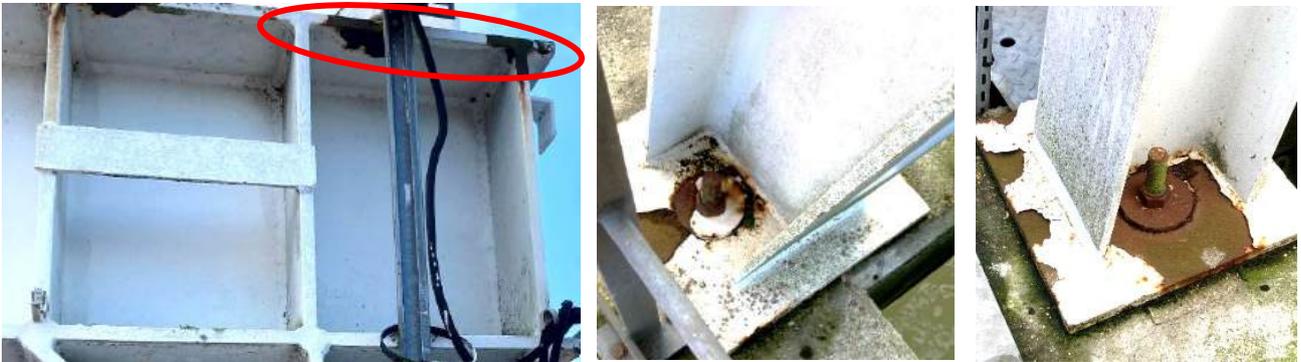
Les portiques de support des vérins comportent quelques spots de corrosion. Leurs fixations à la pile sont à nettoyer (corrosion) et à protéger, certains écrous de fixation sont très corrodés et mériteraient d'être remplacés.

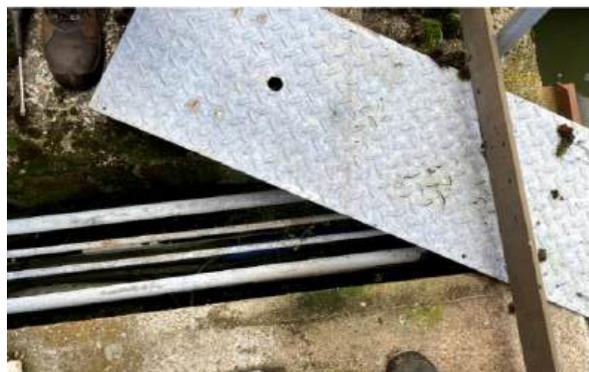
La maniabilité et la manœuvrabilité des plaques de fermeture des caniveaux n'est pas optimale, il conviendrait d'améliorer l'ergonomie pour la manœuvre (exemple : système avec charnières, ou autre ...).

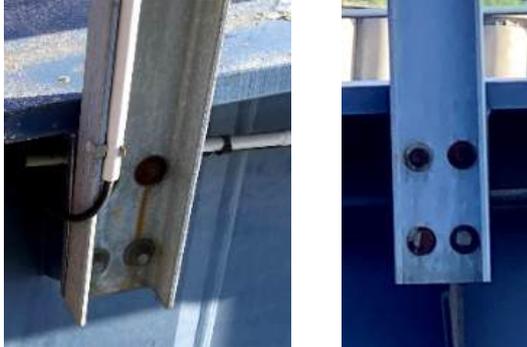
### **Boulonnerie supports de glissière de sécurité**

La boulonnerie de fixation des supports de la glissière de sécurité est à reprendre en tout ou parties, à cause de la corrosion.

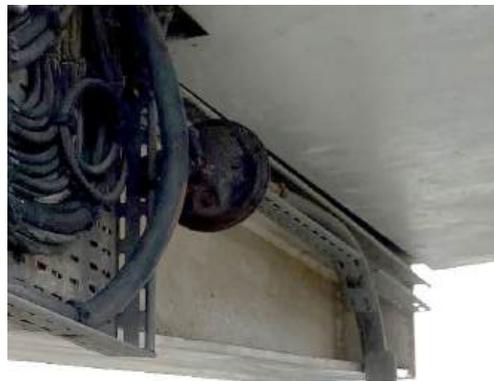
L'avertisseur sonore de la passerelle est corrodé et donc à vérifier/remplacer.

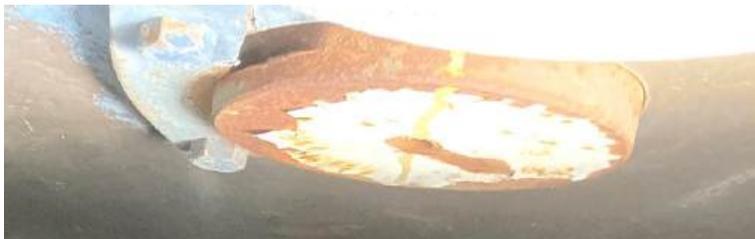
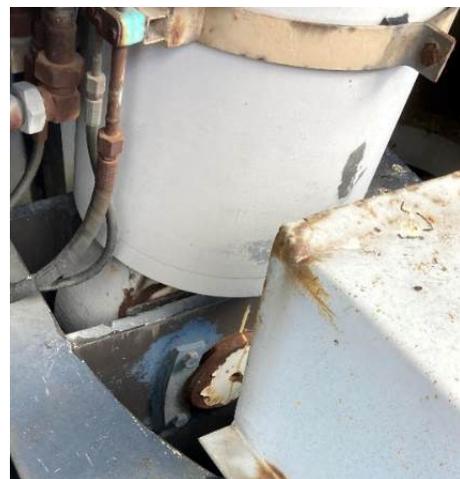
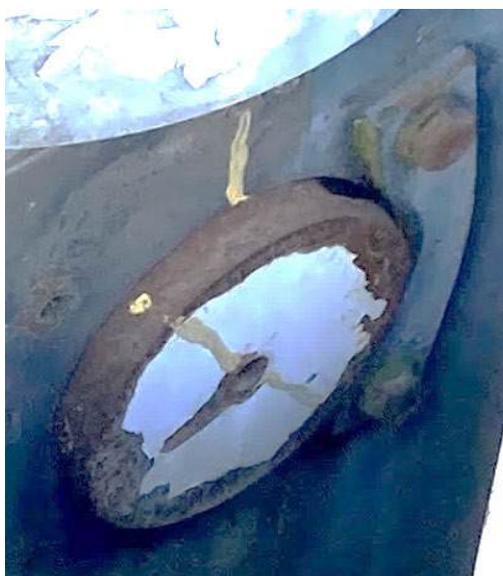
L'arrêt d'axe bas n'est plus à sa position initiale côté terre intérieur. L'axe semble avoir tourné

Ce constat peut laisser présager que les articulations n'ont pas travaillé correctement, à minima, il conviendra de contrôler les axes (contrôle ultrasons), et il faudra procéder à une remise à niveau de ces axes avec notamment la reprise des arrêts d'axe.

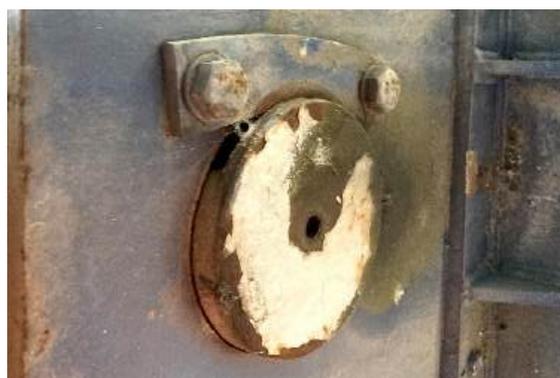
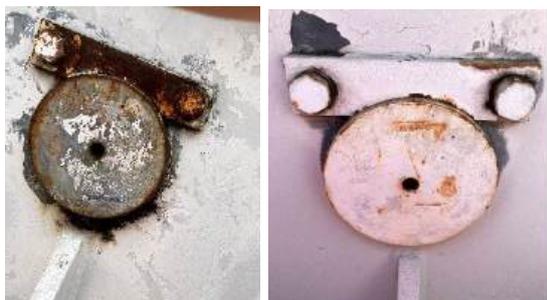
L'arrêt d'axe bas du vérin coté eau est déformé et l'axe a tourné, coté intérieur comme extérieur

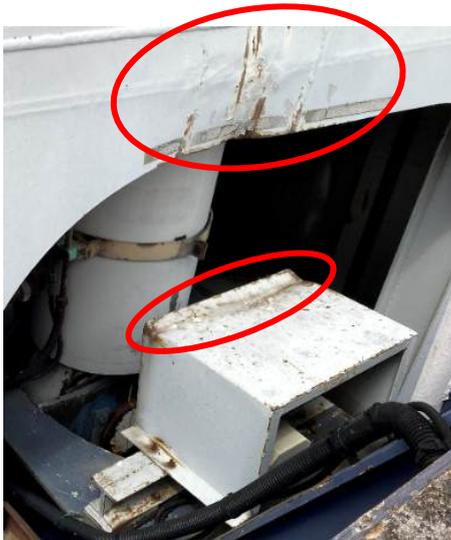
Les arrêts d'axes situés en haut des vérins, ne présentent pas de problème de positionnement.

Il y a des traces de choc sur le capot de protection du moteur de sortie des vérrous et sur la structure du portique à vérin, suggérant qu'il y a déjà eu contact entre ces deux éléments. A surveiller lors des éventuels essais.

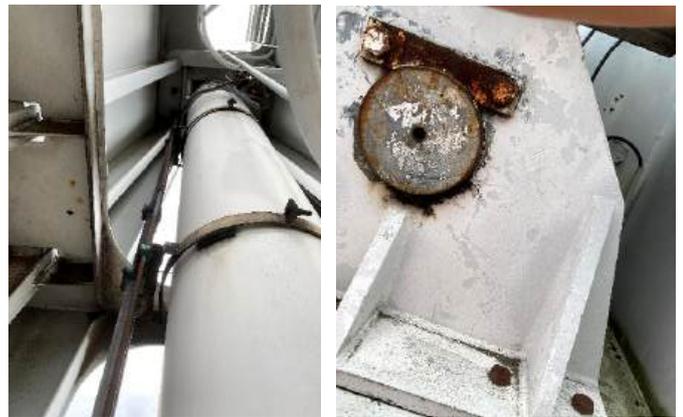
Les vérins sont inversés par rapport aux deux autres passerelles. Le corps du vérin est mobile avec la passerelle, et la tige reste fixe, suspendue au portique.

Cette configuration diffère d'un montage avec vérin posé sur une rotule, et complique un peu plus les opérations de maintenance, car le portique représente un obstacle autour du vérin, et rend son démontage potentiellement plus complexe, avec notamment besoin de dégager le sommet du portique (socle sur la photo ci-contre.).

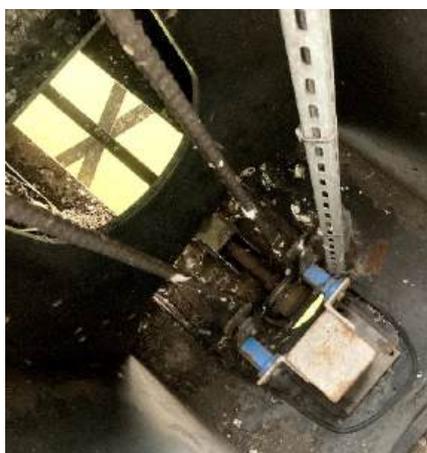
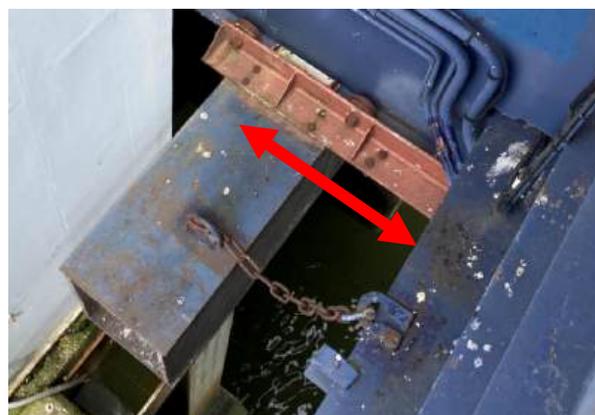
Le mécanisme de verrouillage diffère des deux autres passerelles, avec un système de vis écrou actionné par un moteur électrique et une chaînette fait se déplacer un taquet suspendu sous la passerelle (flèches rouges).

Les galets, coté terre et côté eau, permettant aux taquets de calage de la passerelle d'être positionnées sur leur appui, ont leurs joues latérales qui posent sur la piste de roulement, il conviendrait de régler l'entraxe entre galet pour y remédier.

La vis semble notamment très corrodée ce qui peut impliquer qu'il n'est pas possible de rentrer les taquets en l'état.

Le système à chaîne permettant la sortie des taquets verrous, est à nettoyer et à réviser.

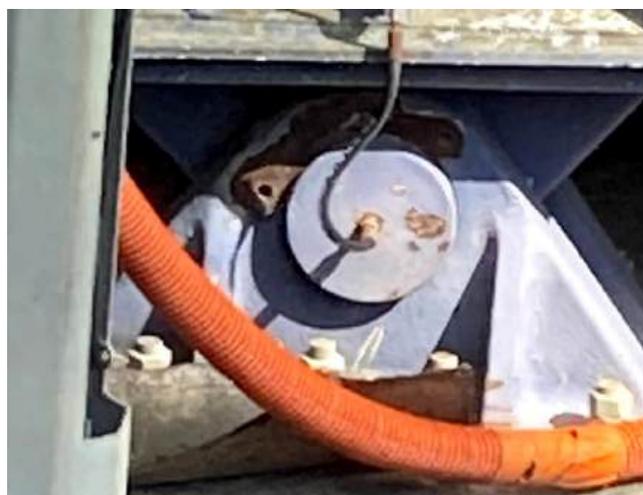
L'articulation côté terre présente un état moyen. L'arrêt d'axe paraît déformé, et semble avoir été soudé.

Il y a des dépôts de graisseur présents mais ils ne sont pas assez longs pour une utilisation optimale, sans avoir à traverser le garde-corps pour graisser

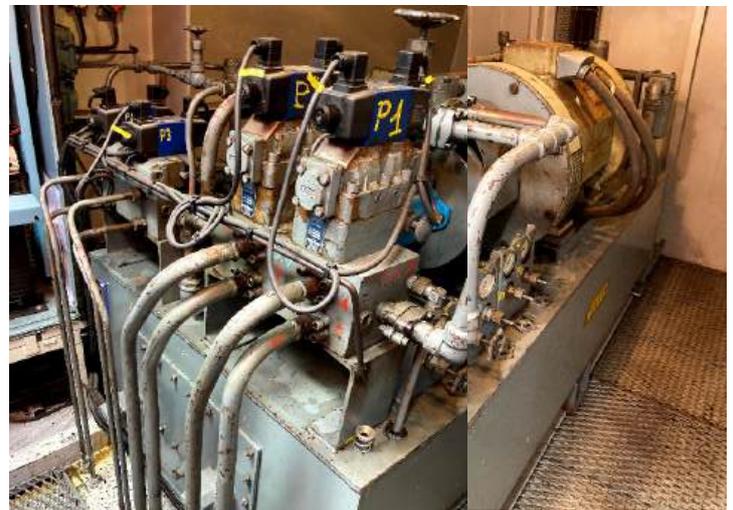
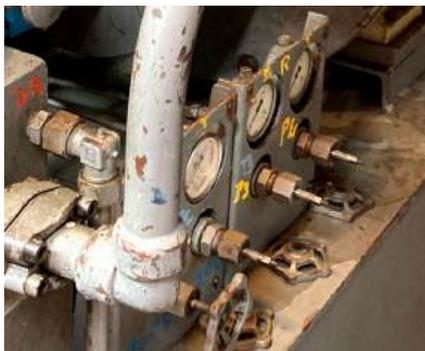
La centrale hydraulique semble être en état particulièrement correct.

Les réchauffeurs étaient alimentés lors de notre visite, la centrale semblait être apte à fonctionner en l'état, sans pour autant pouvoir le vérifier.

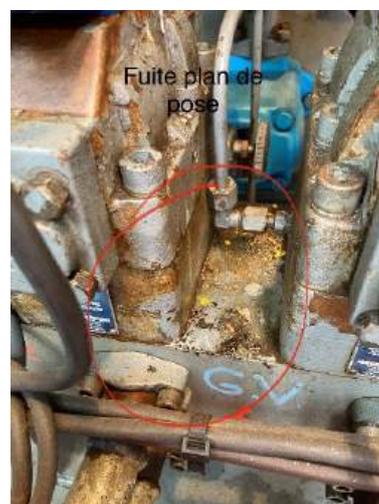
A noter, une fuite sur le plan de pose d'un distributeur hydraulique.

Il conviendra de changer l'ensemble des filtres, de faire le point sur l'instrumentation présente, cependant, d'une manière générale, les blocs forés ne présentent pas de signe de corrosion ou de dégradation manifeste et la centrale semble être la mieux conservée des trois passerelles.

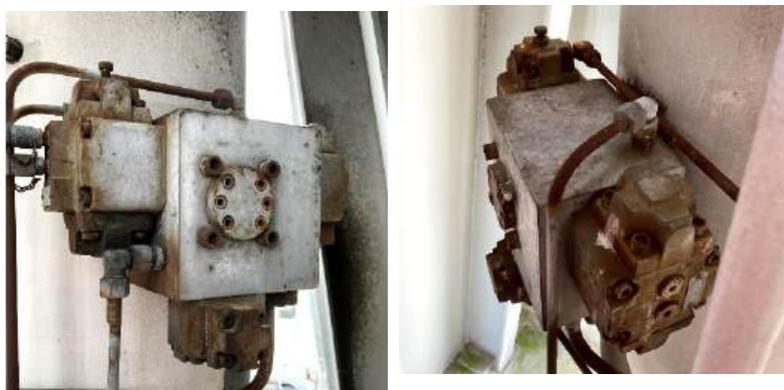
Les vérins d'élévation sont positionnés à l'envers par rapport aux deux autres passerelles, avec leurs corps qui sont mobiles. Ils sont mieux protégés des intempéries par la présence d'un portique auquel ils sont suspendus.

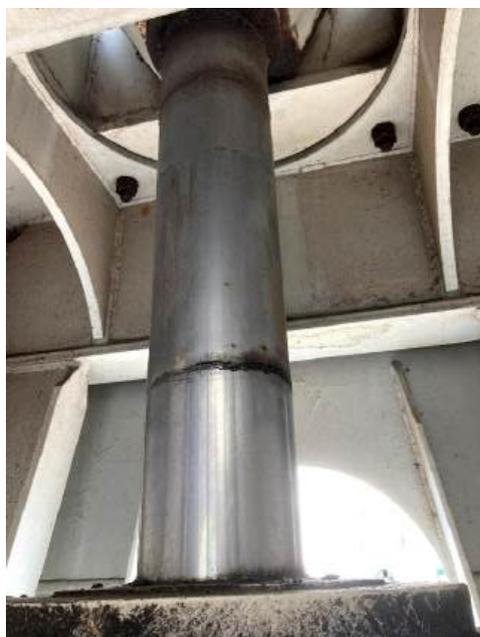
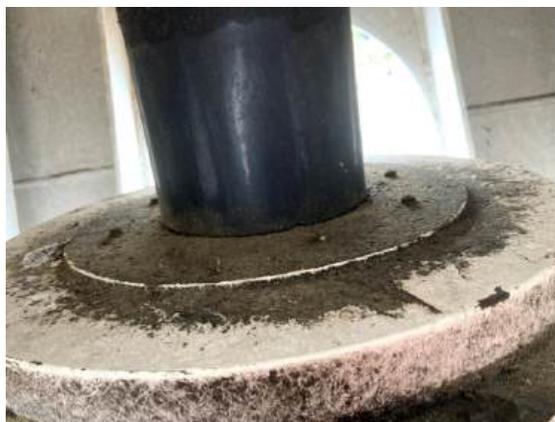
Les blocs de sécurité sont fixés au corps du vérin de façon plus robuste.

Les extrémités libres des tiges de vérin ne présentent pas de traces de piqures significatives. Elles sont également mieux protégées des intempéries.

Un reconditionnement des vérins semble tout de même nécessaire dans le cadre d'une remise en service définitive.

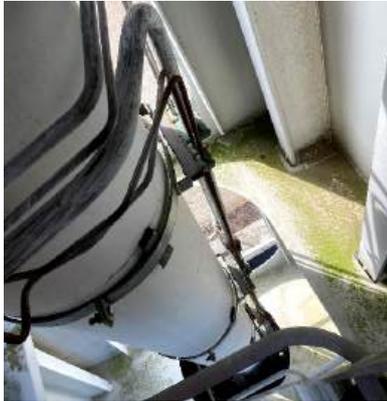
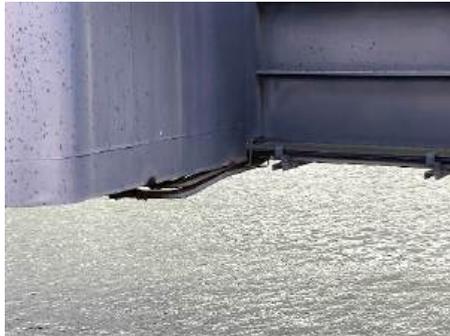
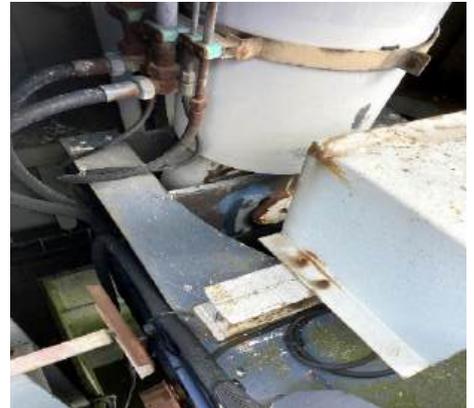
Les tuyauteries rigides le long des vérins principaux sont corrodées. Également, certains sertissages de flexibles hydrauliques sont corrodés.

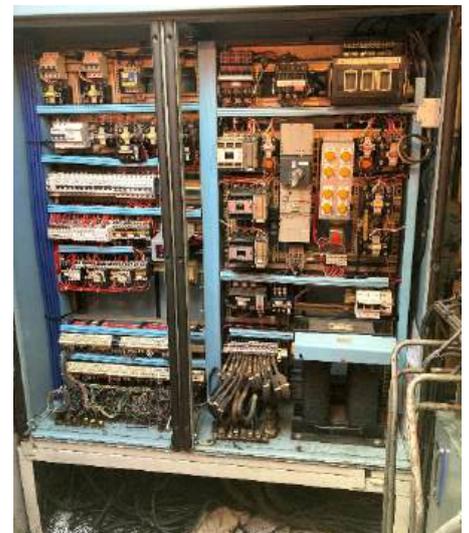
Elles présentent donc un bon état de conservation.

Il n'y a pas de corrosion sur les structures ni sur les composants.

Il manque cependant les façades aux armoires électriques, et elles nécessitent un bon nettoyage.

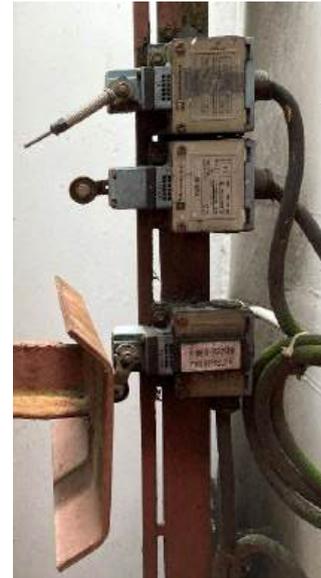
Bien que des essais n'aient pas encore été réalisés, l'état apparent et général des différents capteurs de position (fins de courses...) et autres (organes de sécurité,) du système contrôle commande semble être en état de fonctionnement, mais laisse tout de même présager une reprise nécessaire en tout ou parties.

De plus, une analyse réglementaire devra être réalisée quant à l'évolution éventuellement nécessaire des niveaux de sécurité de certains composants, vis-à-vis de la réglementation actuelle.

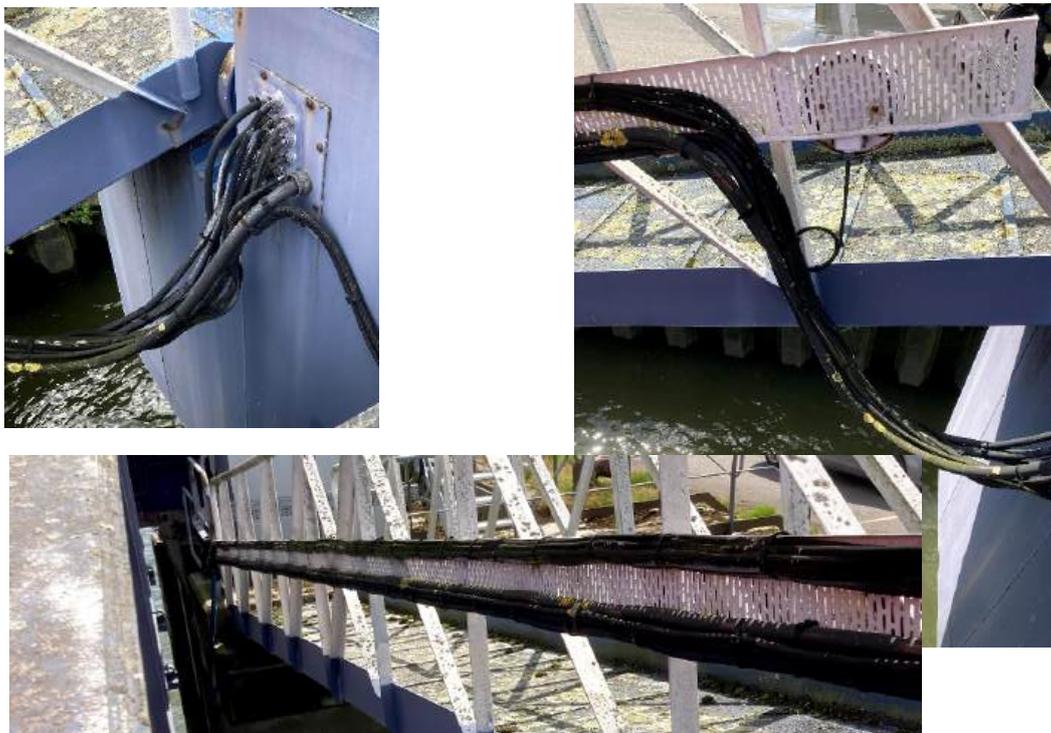
La distribution électrique exposée aux intempéries concerne la liaison entre l'armoire électrique située sur la partie mobile, et la cabine située sur la pile.

L'enveloppe extérieure de certains câbles électriques présente des signes de vieillissement (aspect poreux au toucher), ou est polluée et nécessite un nettoyage.

Il conviendrait d'effectuer un bilan et de procéder au remplacement des câbles les plus endommagés.

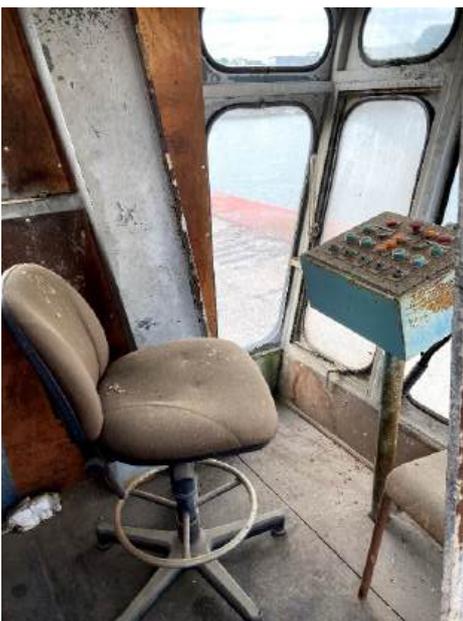
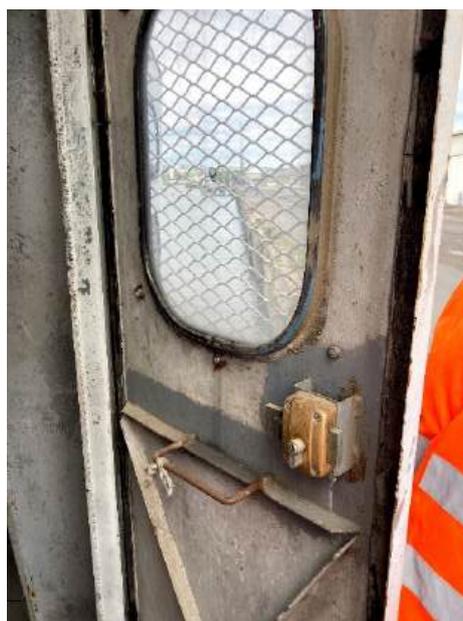
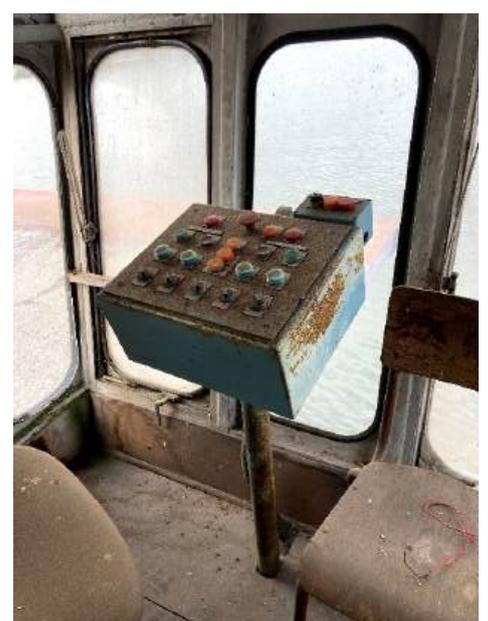
La cabine est globalement en mauvais état. Les parois verticales, le sol et le plafond ont leur revêtement dégradé et/ou arrachés, l'étanchéité de certains vitrages n'est plus assurée (joints de vitrage détériorés). De plus sa structure est corrodée.

Le pupitre de commande est dans un mauvais état de conservation, il présente un panneau de commande corrodé, laissant présager de probables défauts de fonctionnement des différents actionneurs et boutons.

Une remise en service pour du long terme nécessitera une réfection complète voire un remplacement à neuf de la cabine et de son pupitre de commande.

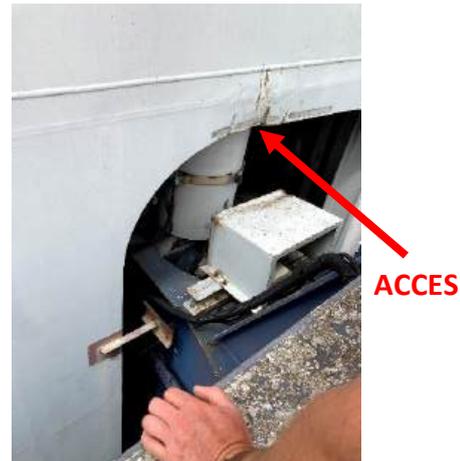
L'accès à l'intérieur des portiques support des vérins n'est praticable que lorsque la passerelle est en position intermédiaire ou basse, et même dans cette configuration, l'accès reste non ergonomique et pas sécurisé.

Il est en de même pour le système de commande des verrous, pour lequel la visite pour maintenance semble particulièrement complexe.
