PASSERELLE RO-RO 1595

Note relative à une approche budgétaire pour les travaux dans le cadre d'une remise en service -

AFFAIRE : PAQ 21.0029
RAPPORT : RAQ21.0029-2

DATE : 1er Octobre 2024

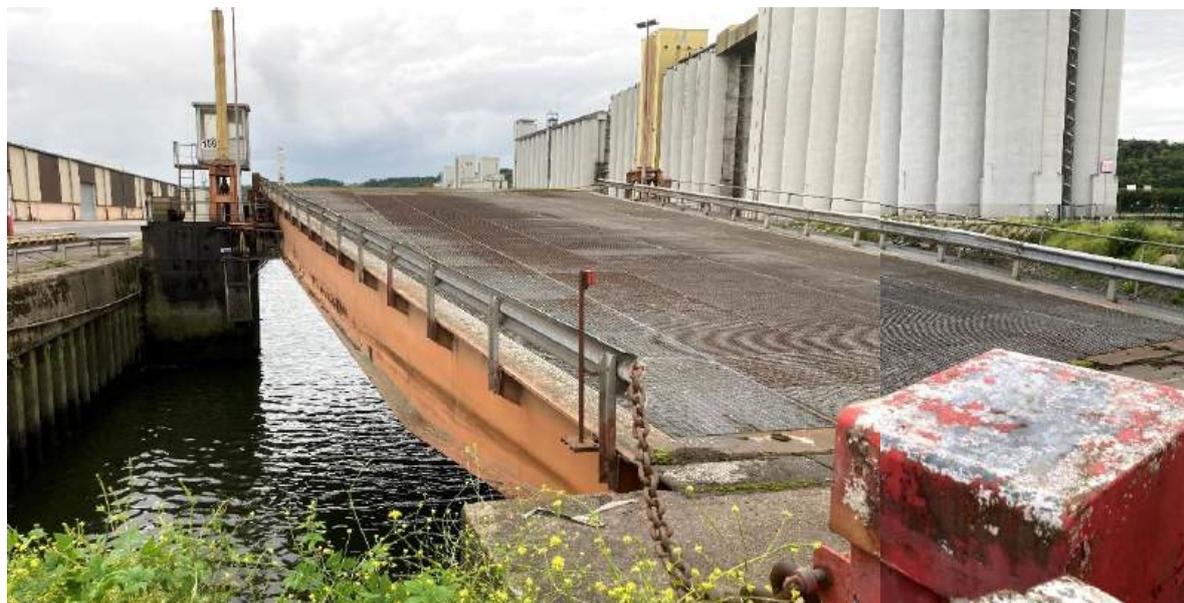
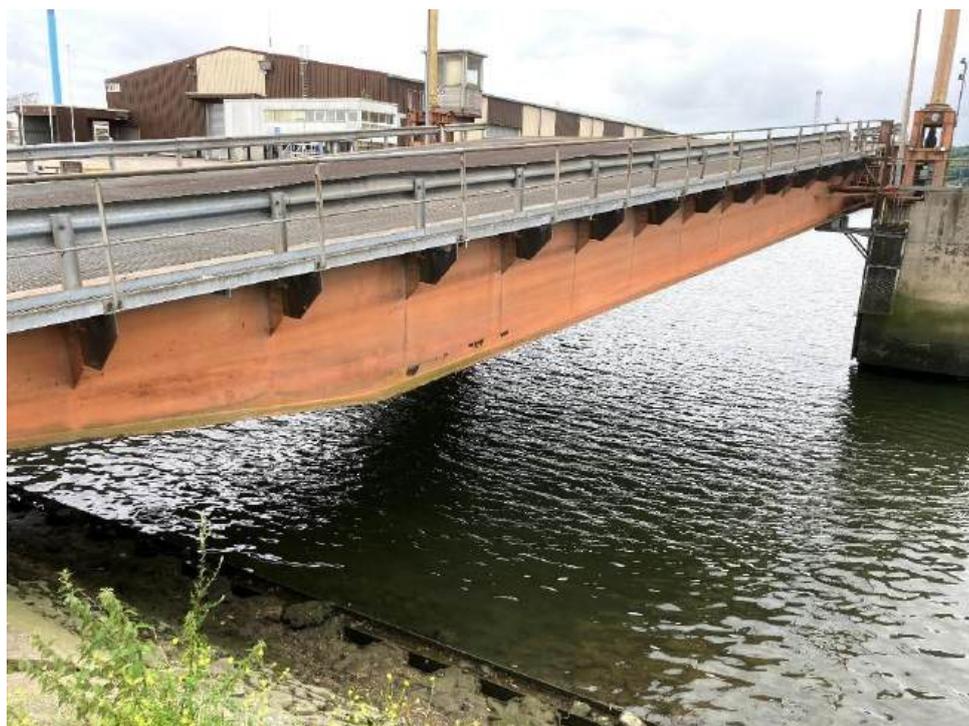
4.1.1 Vues d'ensemble

Mécanisme d'élévation de la passerelle

Les vérins sont posés sur un châssis par l'intermédiaire d'une butée sphérique, et reliés à la passerelle avec une double chape à trois axes (photos ci-après), un axe pour la liaison avec le vérin, et deux axes pour la liaison avec la passerelle.

Les parties visibles des butées sphériques des vérins sont très corrodées ce qui laisse présager un fort risque de grippage. Nous pouvons noter la présence de dépôts de graisseur permettant un graissage régulier aisé.
