HAROPA PORT

PASSERELLES RO-RO 1595 – 1596 – 1597 Note suite à la visite (semaine 27 - 2021) des 3 passerelles - Premier bilan sur l'état de conservation -

**AFFAIRE : PAQ 21.0029
RAPPORT : RAQ21.0029-1**

DATE : Juillet 2021

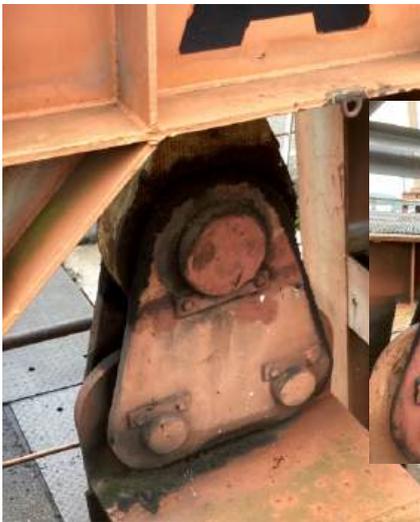
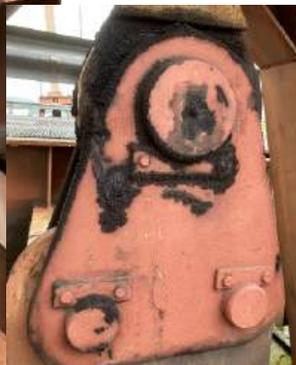
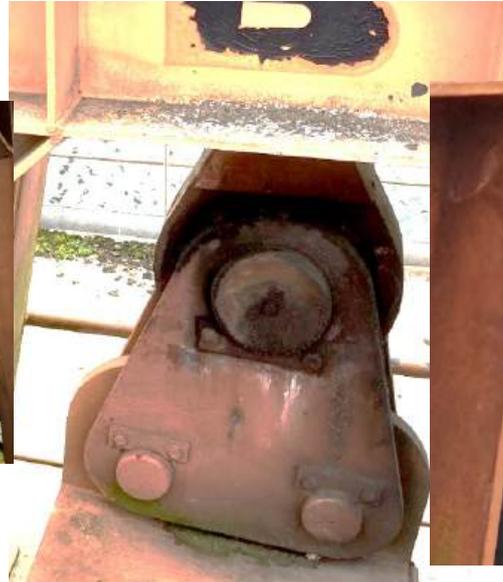
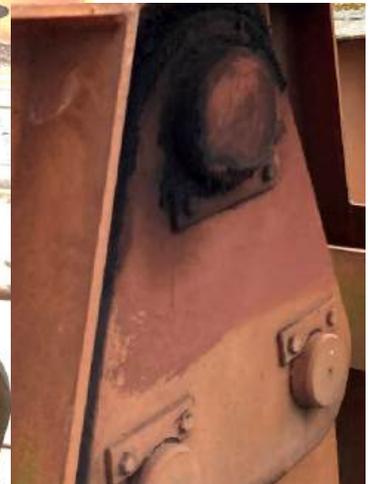
Portée corrodée

D'un point de vue mécanique, nous n'avons pas relevé de grosse anomalie au niveau de ces articulations. Les arrêts d'axe ainsi que les axes sont bien à leur place et semblent avoir travaillé correctement.

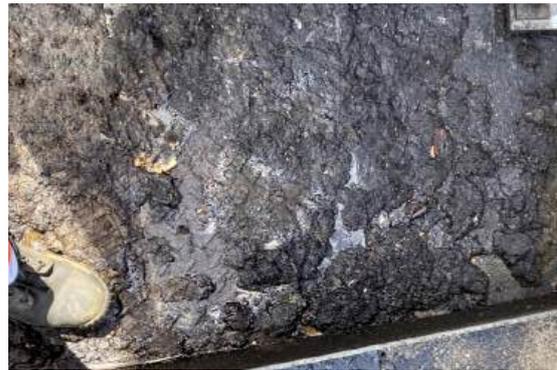
La centrale hydraulique semble être installée sur la passerelle depuis sa mise en service, et présente un aspect extérieur dégradé.

Son capotage de protection est donc dans un mauvais état de conservation et serait à refaire, il est corrodé et sa fermeture est assurée actuellement par des fils de fer (charnières et serrure hors service).

L'état de conservation des composants internes s'en trouve très fortement dégradé, avec des corrosions généralisées (bloc moteur, blocs forés, instrumentation).

Il semble difficile d'envisager un redémarrage ou des essais sans procéder à une révision minimale de la centrale, d'autant plus que des pertes d'huiles hydrauliques sont en cours, sans pouvoir distinguer d'où elles proviennent (nettoyage nécessaire) mais le sol à proximité de la centrale est pollué par des restes d'huile.

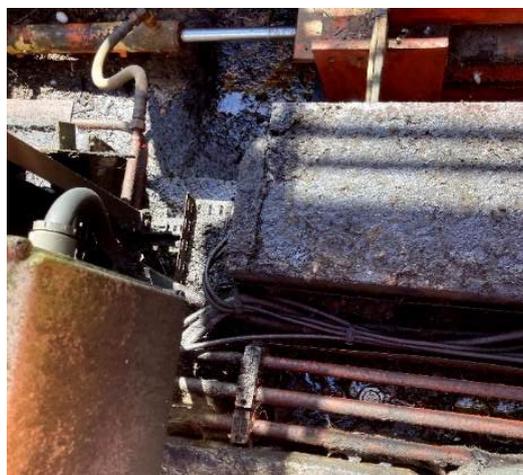
Beaucoup de sertissages et/ou de raccords hydrauliques sur canalisation flexible ou rigides, ainsi que certains blocs forés, semblent avoir été repeints, mais ce revêtement s'est dégradé partiellement, et ces éléments sont peut-être corrodés. Les flexibles hydrauliques sont recouverts partiellement de mousse végétale ou de pollution, et ne présentent pas un bon aspect.

Les caniveaux contenant les canalisations hydrauliques sont à nettoyer (huile hydraulique, graisse), et les canalisations ainsi que leur fixation qui sont à l'intérieur sont à reprendre.

Il conviendrait d'effectuer un bilan et de procéder au remplacement des câbles organes de liaison et de fixation (raccords, flexibles, supports, attaches,) les plus dégradés.

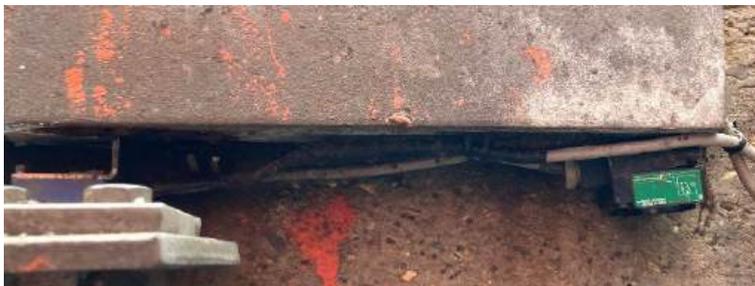
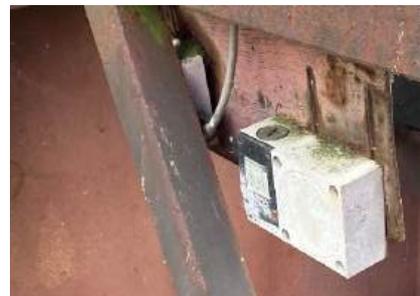
Ces éléments présentent dans l'ensemble des signes de vétusté et un état de conservation dégradé.

Certains composants sont obsolètes notamment le sectionneur principal de l'alimentation, ou encore le contrôleur d'isolement, et ils sont situés dans un environnement corrodé de surcroît, donc leur conservation n'a pas été optimale jusqu'à présent.

Enfin, les façades de ces armoires sont déboîtées ou cassées.

Bien que des essais n'aient pas encore été réalisés, l'état apparent et général des différents capteurs de position (fins de courses...) et autres (organes de sécurité,) du système contrôle commande, laisse présager une reprise nécessaire en tout ou parties

De plus, une analyse réglementaire devra être réalisée quant à l'évolution éventuellement nécessaire des niveaux de sécurité de certains composants, vis-à-vis de la réglementation actuelle.

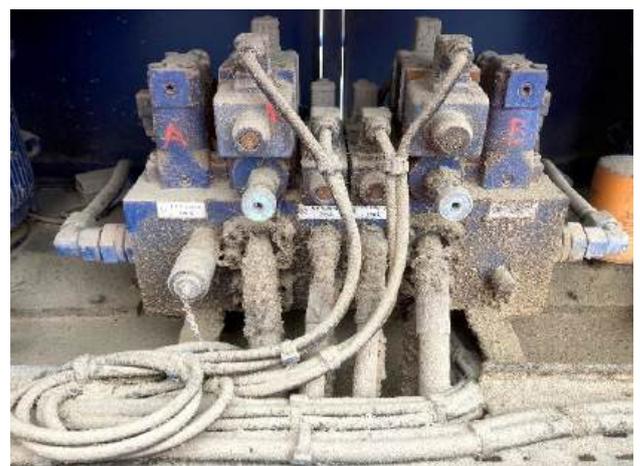
Certains capots de fermeture sont à reprendre (corrosion, nettoyage) et les joints d'étanchéité à remplacer.

Cependant, d'une manière générale, les blocs forés ne présentent pas de signe de corrosion ou de dégradation manifeste.

Il conviendra de changer l'ensemble des filtres, de faire le point sur l'instrumentation présente (réviser ou changer les manomètres).
