## 3.2.4 Distribution hydraulique

### 3.3 Visite de la passerelle 1597 (poste 3)

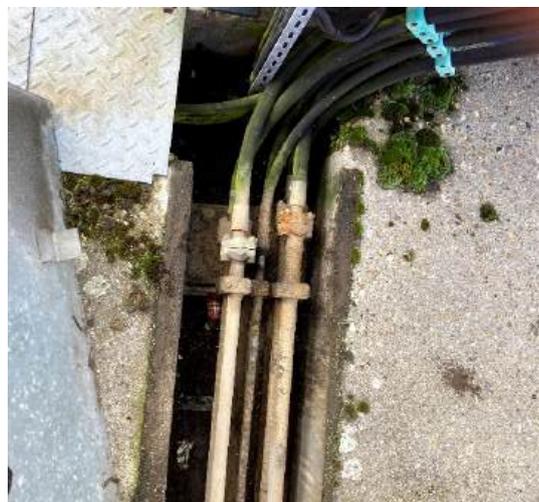
Les caniveaux contenant les canalisations hydrauliques sont à nettoyer (huile hydraulique, graisse), et les canalisations ainsi que leur fixation qui sont à l'intérieur sont à reprendre.

Il conviendrait d'effectuer un bilan et de procéder au remplacement des câbles organes de liaison et de fixation (raccords, flexibles, supports, attaches,) les plus dégradés.
